PAYS DE LOURDES ET DES VALLÉES DES GAVES

Etude du fonctionnement hydrogéologique et de la qualité des eaux du site Natura 2000 « tourbière et lac de Lourdes »

Présentation des résultats de fin d'étude

11/12/2019

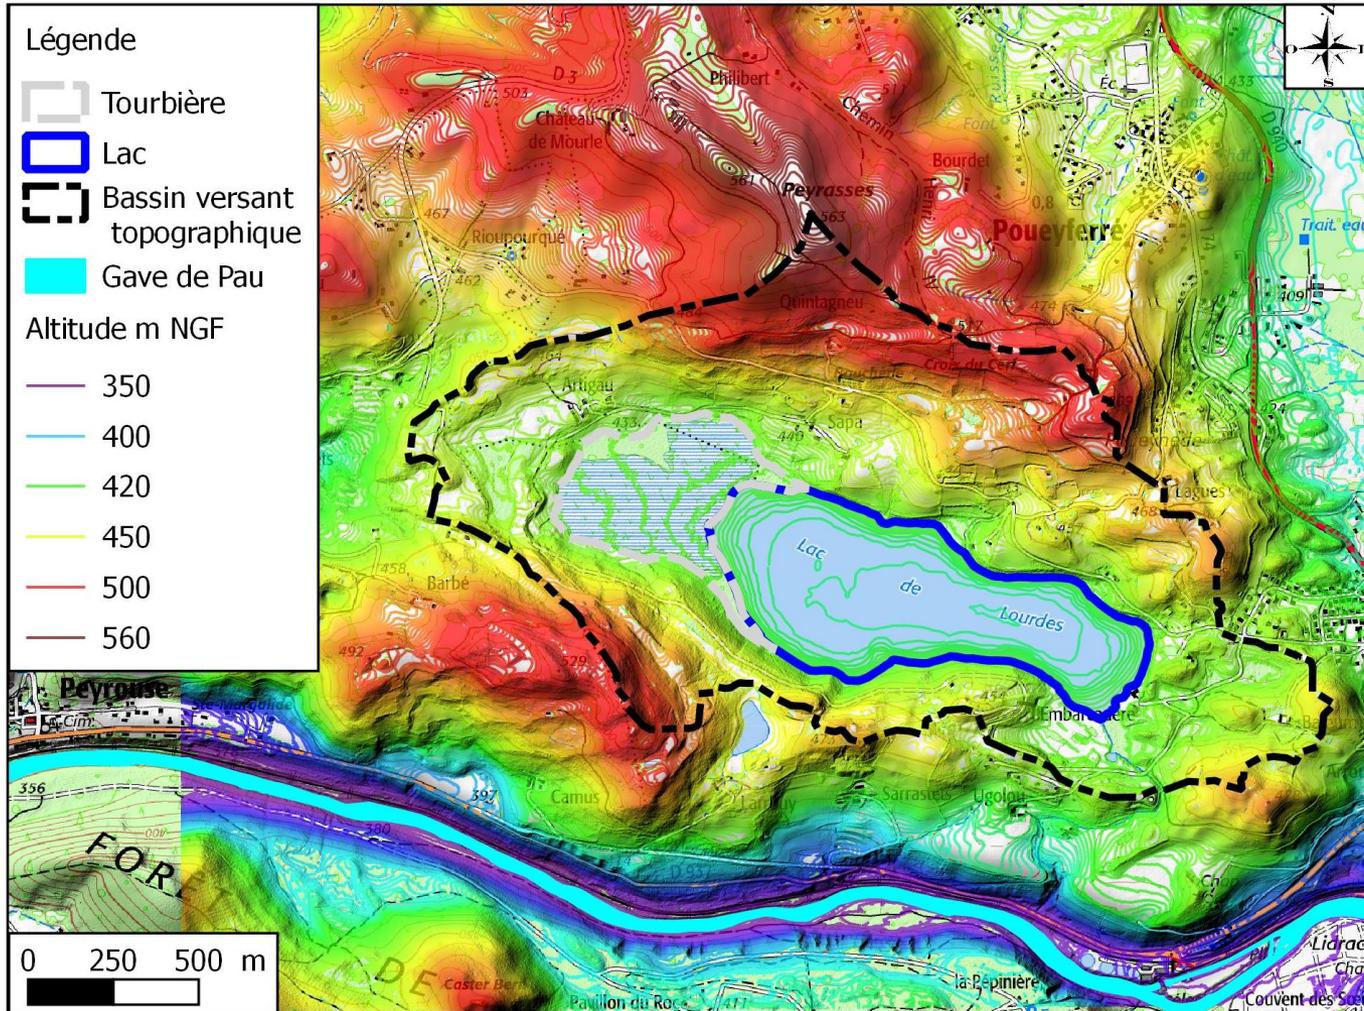
- Topographie issue du MNT au pas de 1 m

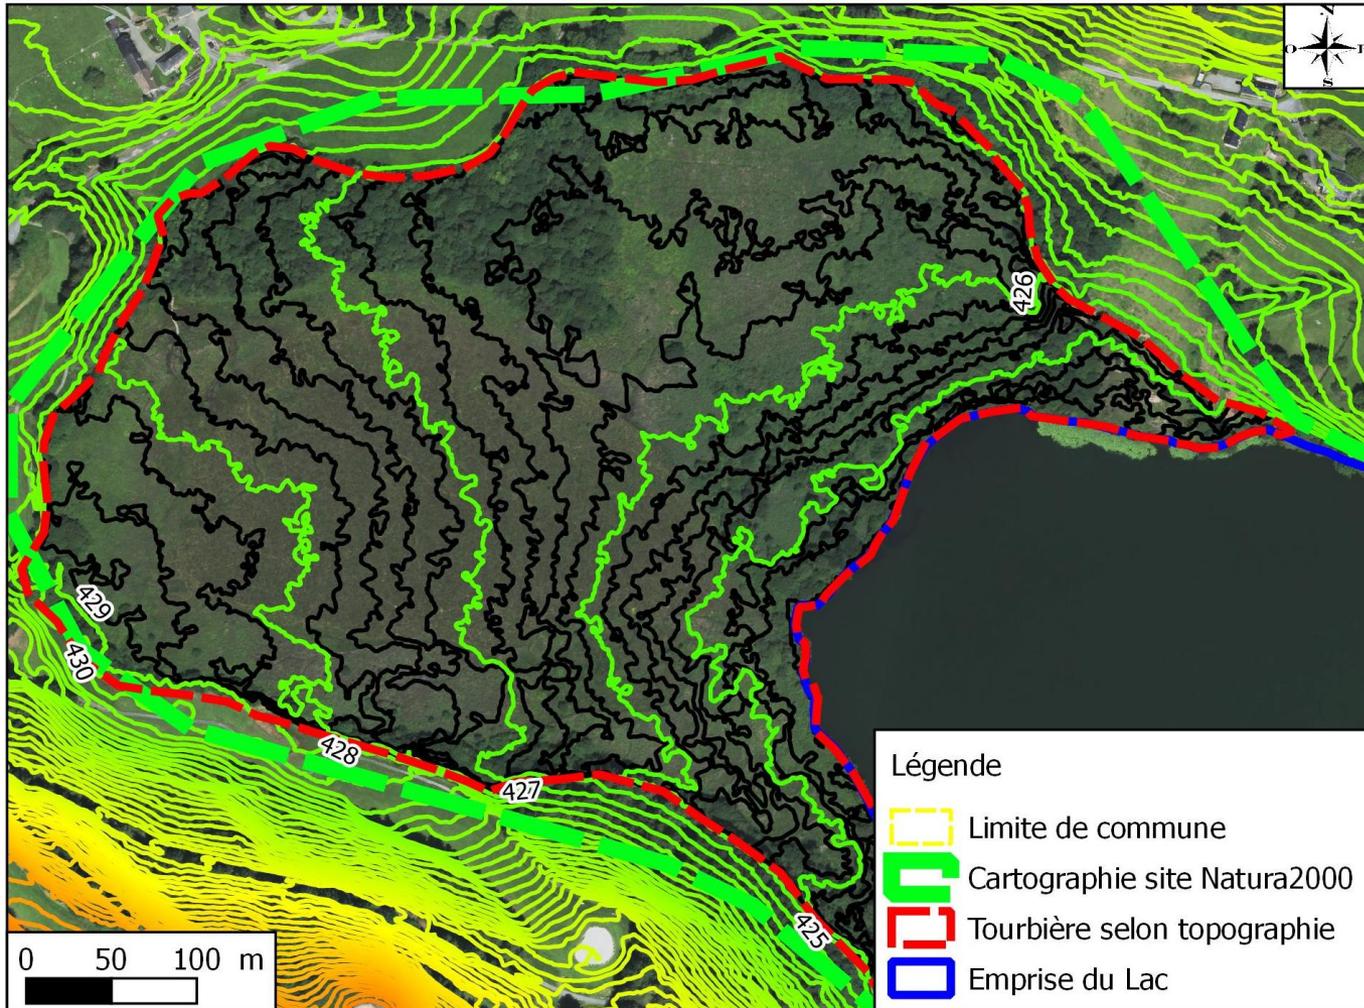
- Topographie issue du MNT au pas de 1 m

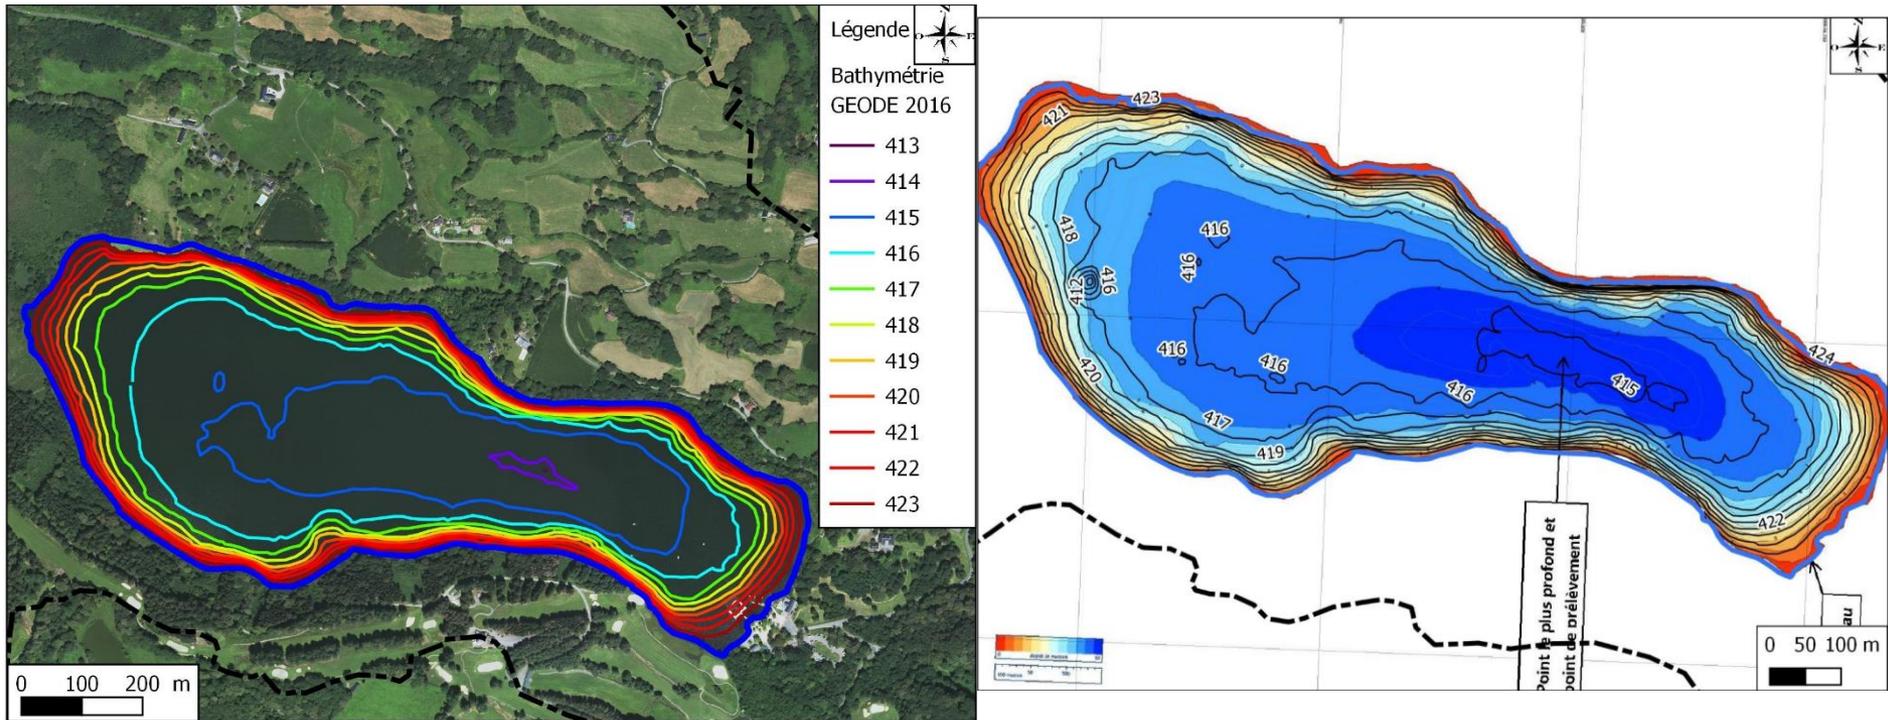
Bathymétrie

- Retraitement des données de l'UT2J de 04/2016 ;
- Comparaison avec les données FDP 65 de 12/2016 ;

Le travail d'analyse à partir des données de l'UT2J reste à faire

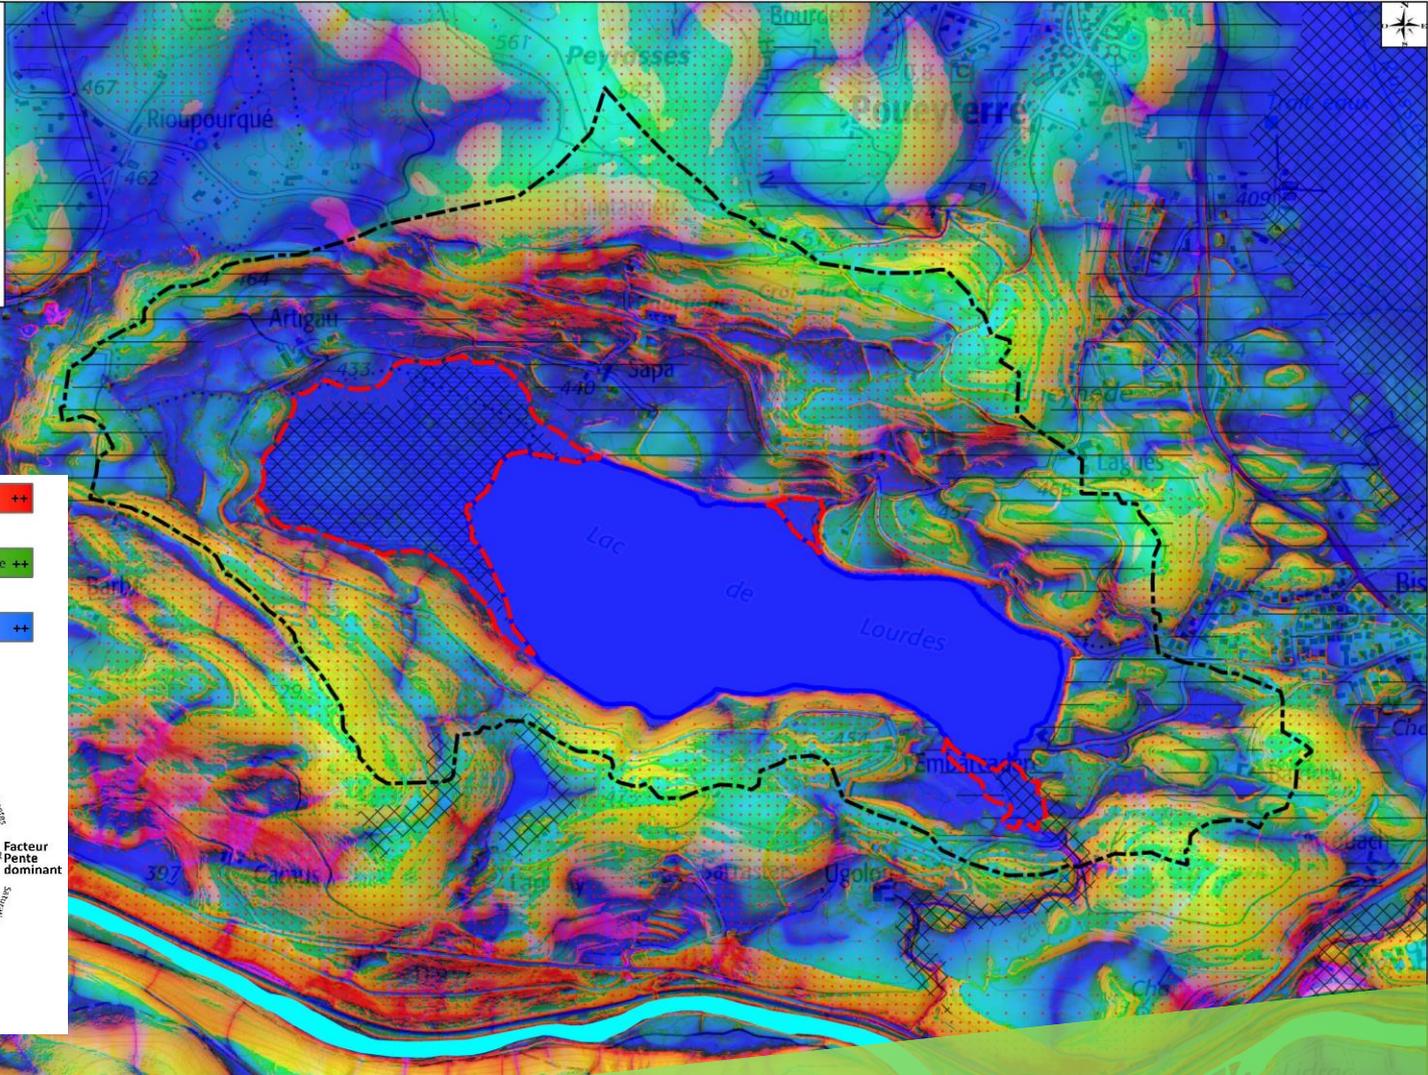
Chromato-Topographie

- Traitement du MNT par ASUP/Pyrénées-Cartographie

Drainage interne du sol

- Nul
- Pauvre, engorgement
- Faible engorgement temporaire
- Imparfait
- Favorable

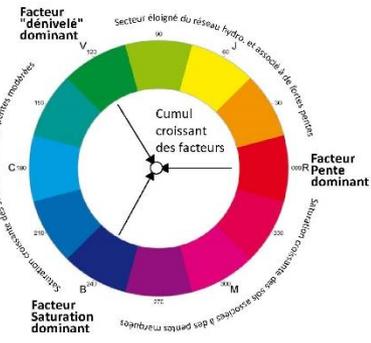
Pente ++

Dénivelé par rapport au réseau hydrographique ++

Indice de Beven et Kirkby ++

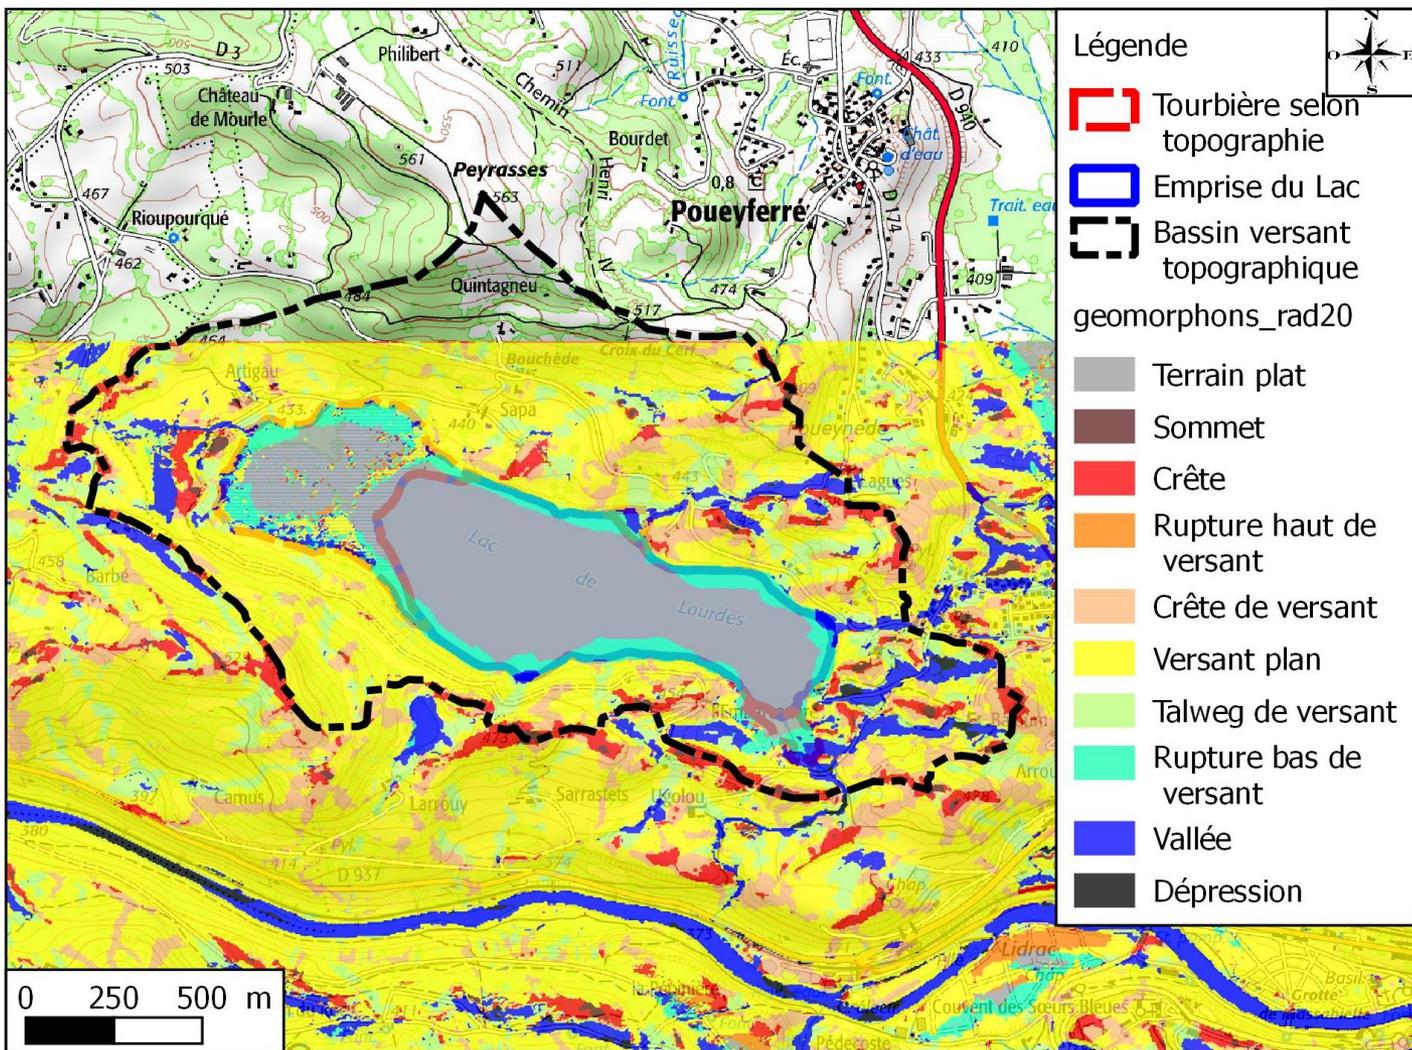
Geomorphons

- Traitement du MNT par Pyrénées-Cartographie

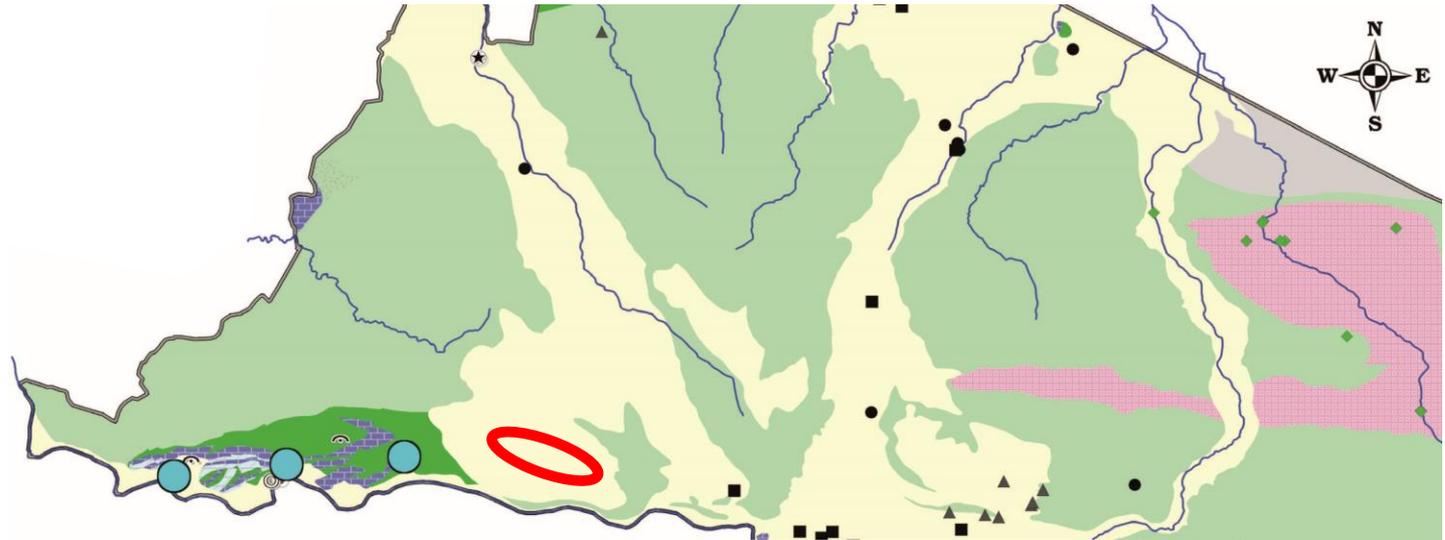
Hydrogéologie (BRGM Potapyr)

- Formations fluvio-glaciaires et glaciaires à intérêt hydrogéologique, localement associées à des formations superficielles. Aquifère "tampon" vis à vis des aquifères encaissants, rôle de retardateur des écoulements
- Formation peu perméable (flysch), peu aquifère. Débit faible à très faible (< 1 l/s)
Circulation majoritairement dans la frange d'altération, les plans de schistosité, diaclases et joints de stratification

- Calcaire massif à fort potentiel de karstification. Drainage bien organisé.
Réserve plus ou moins intéressante liée au développement de la zone noyée.
Débit élevé mais variable selon les saisons. Réponse impulsionnelle très rapide
- Dolomie, calcaire dolomitique à moyen potentiel de karstification. Drainage peu organisé à exutoires souvent multiples
Réserve forte. Débit assez élevé avec une stabilité marquée à l'étiage. Réponse impulsionnelle modérée
- Formations très peu perméables considérées comme non aquifères, à caractère ruisselant (marnes majoritairement).
Très faible potentiel de karstification. Ecoulement superficiel dans la frange d'altération en relation avec les formations de recouvrement

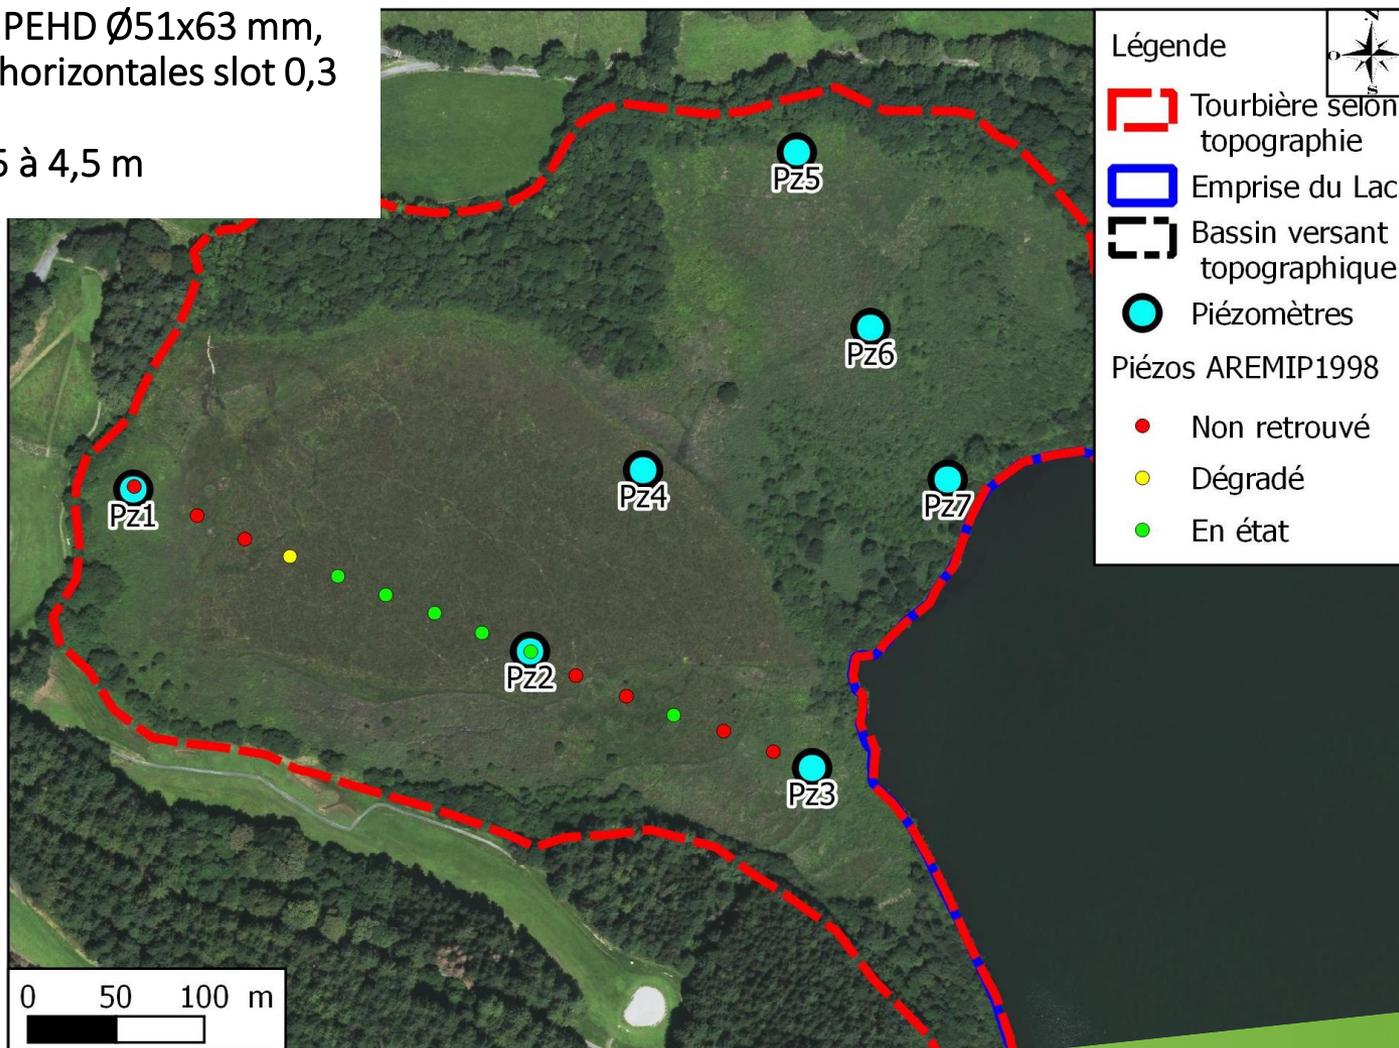
Piézomètres

- 7 piézomètres PEHD Ø51x63 mm, crépines fentes horizontales slot 0,3 mm
- profondeur 2,5 à 4,5 m

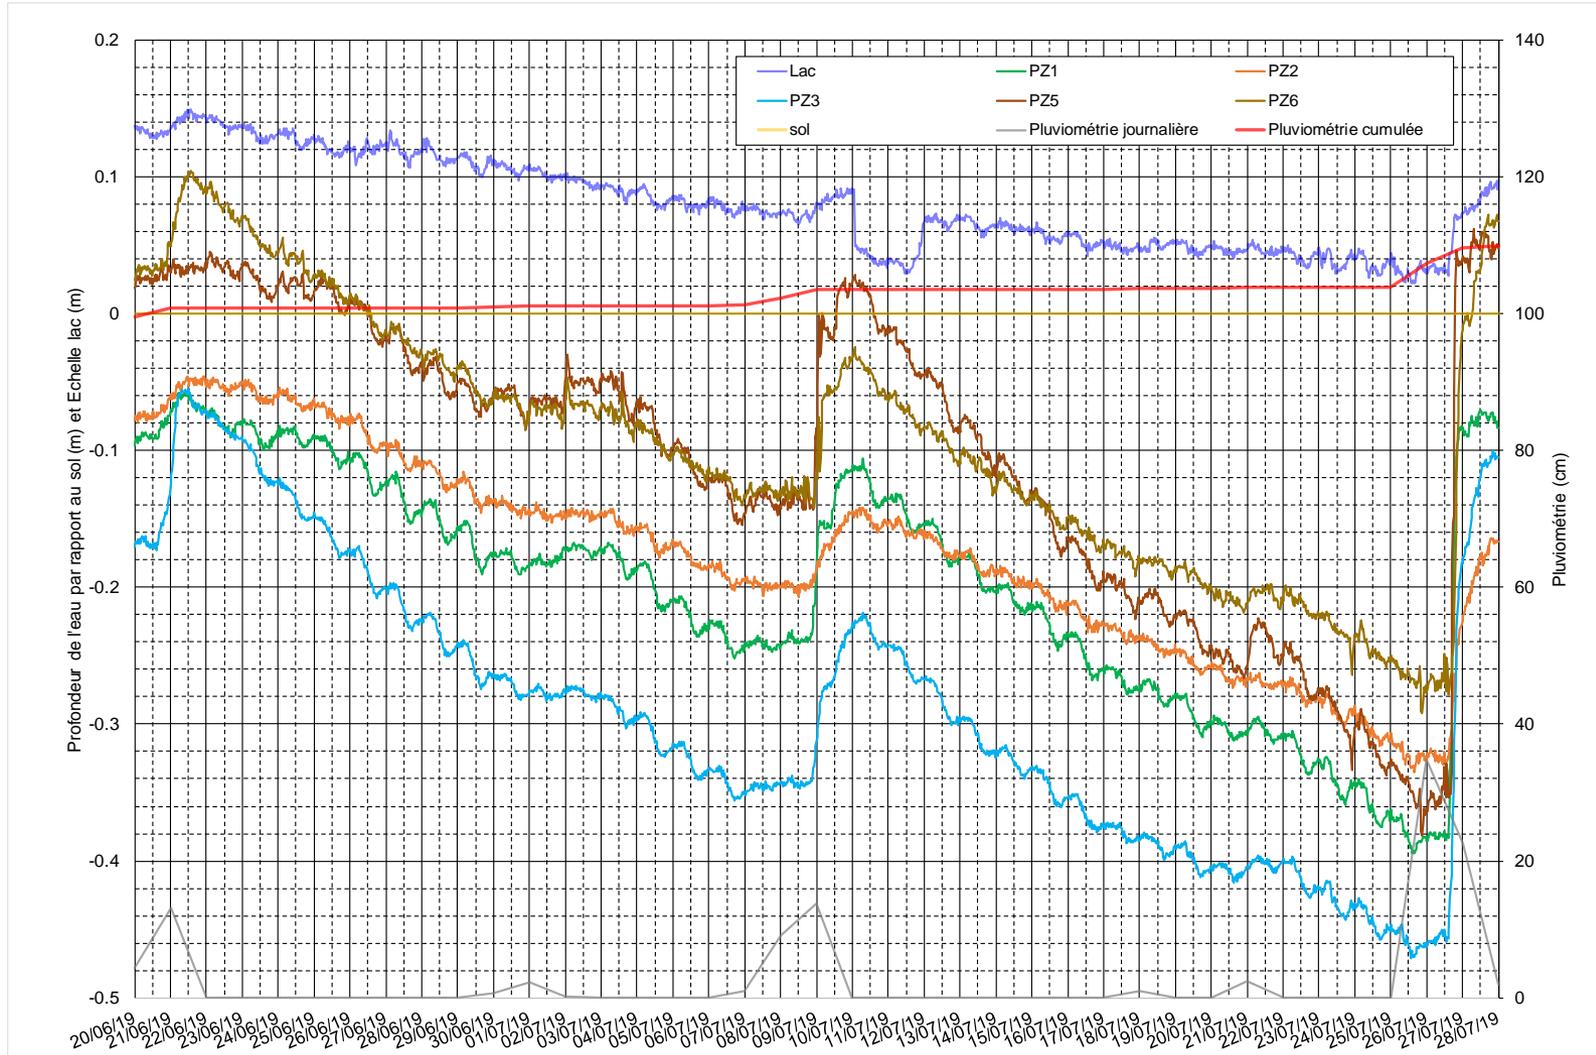
Suivi des niveaux (par rapport au sol)

- Période du 20/06/2019 au 28/07/2019

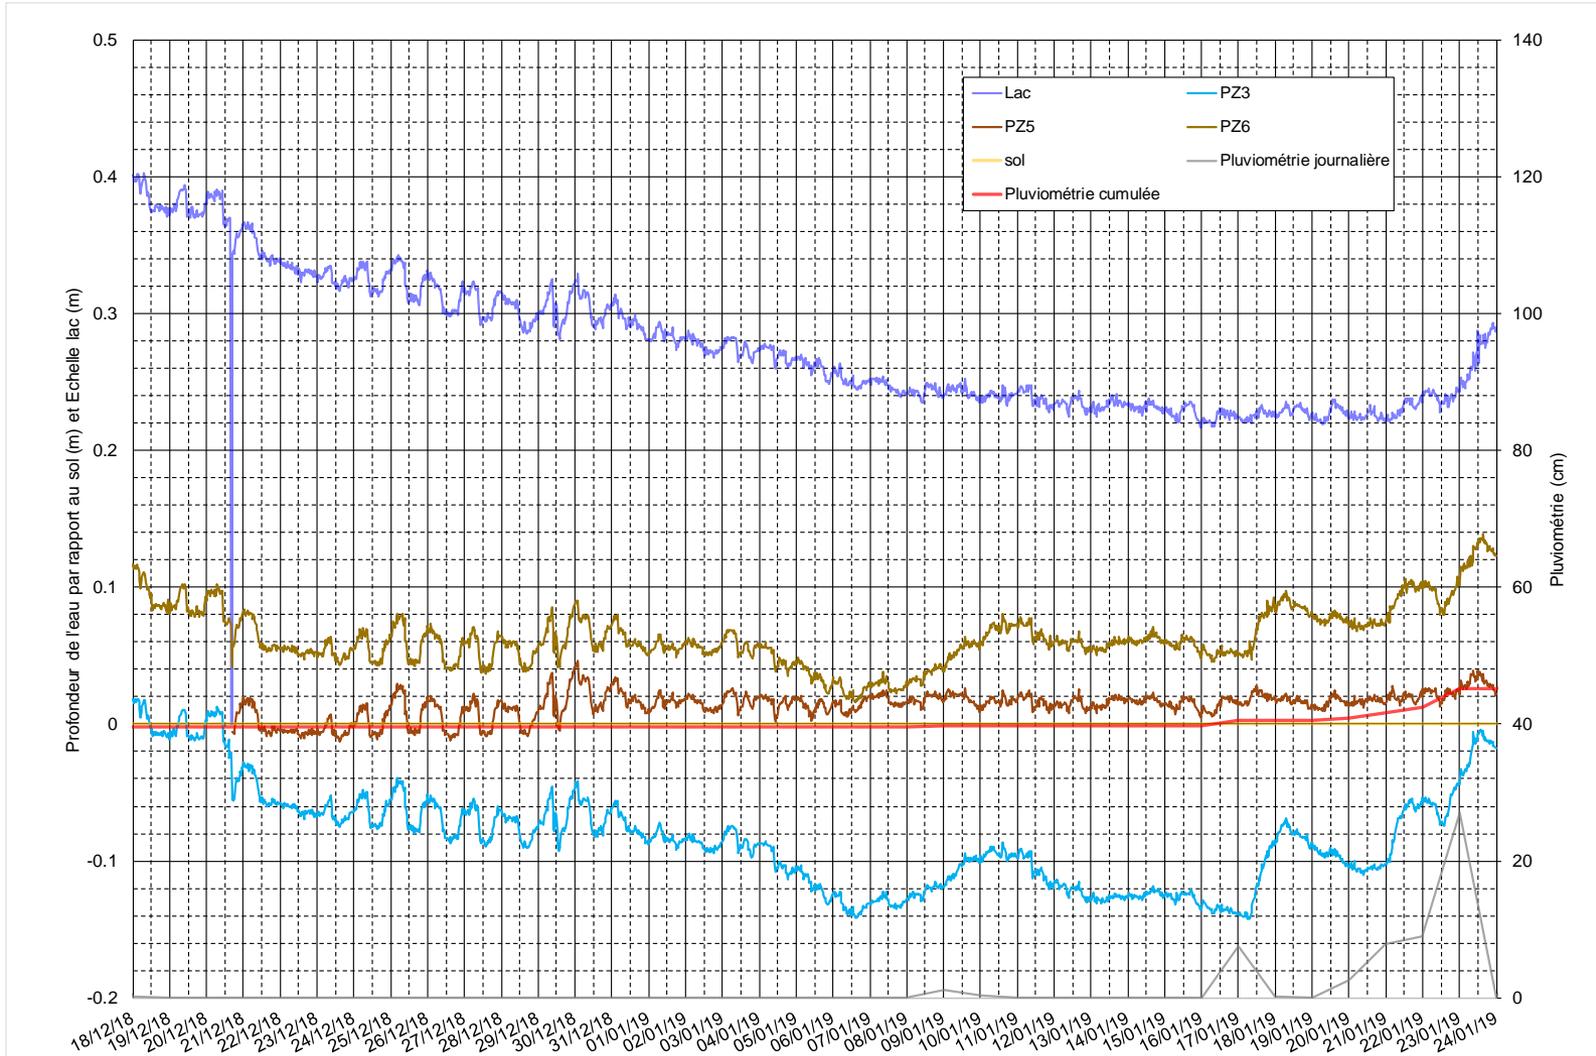
Suivi des niveaux (par rapport au sol)

- Période du 18/12/2018 au 24/01/2019

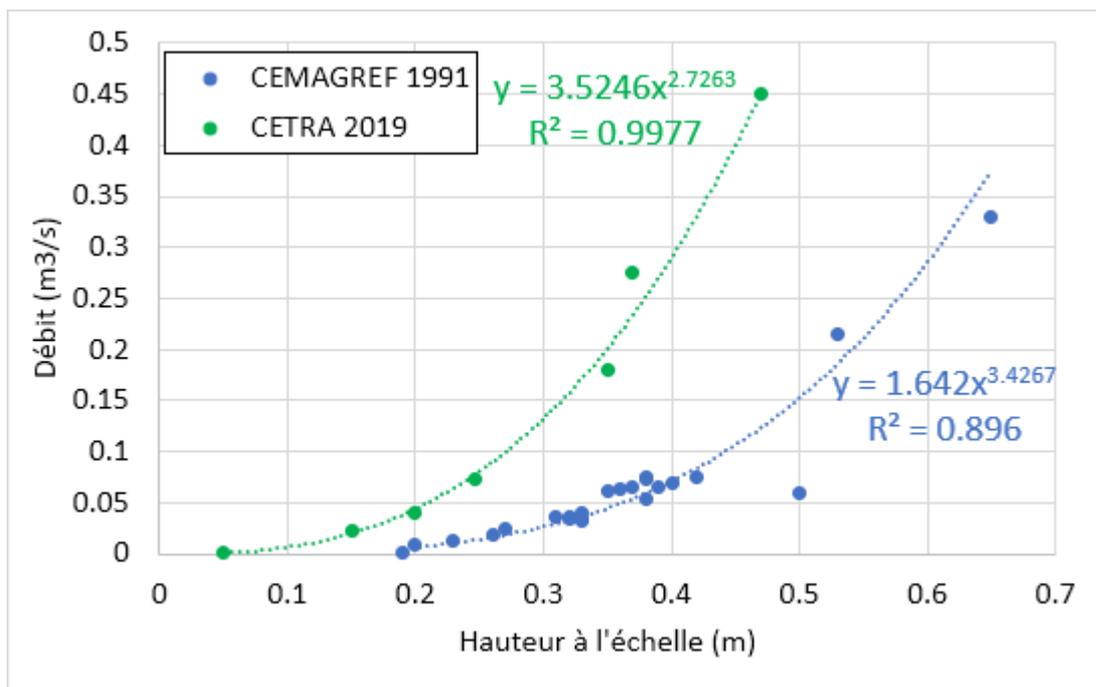
Mesure des débits

- Courbe de tarage de l'échelle du lac

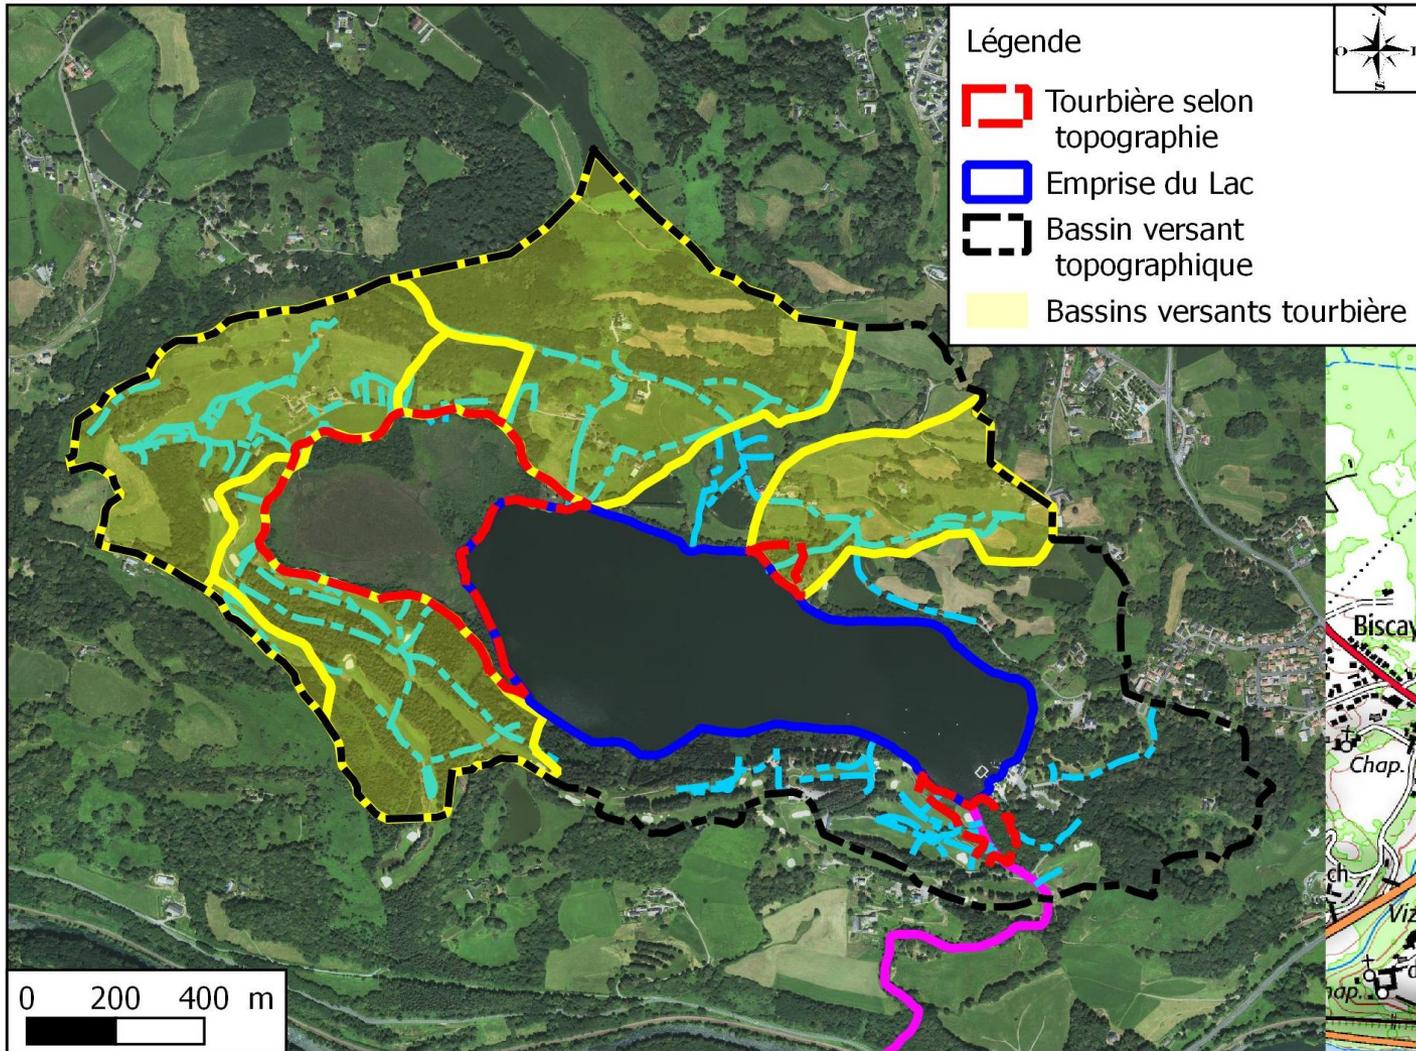
Fonctionnement hydrologique

- Bassins versants

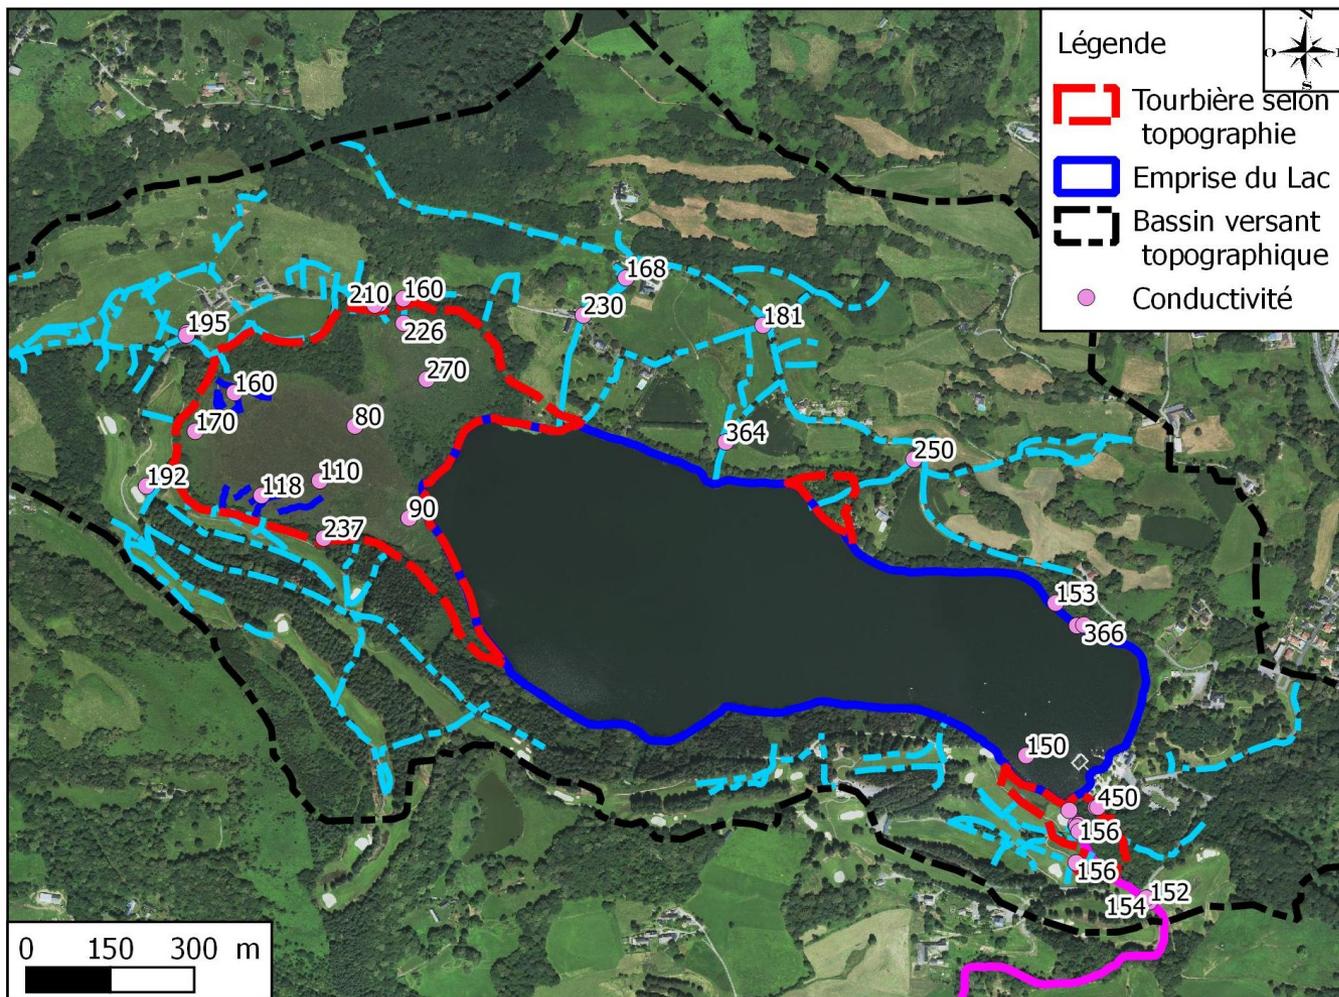
- Conductivité

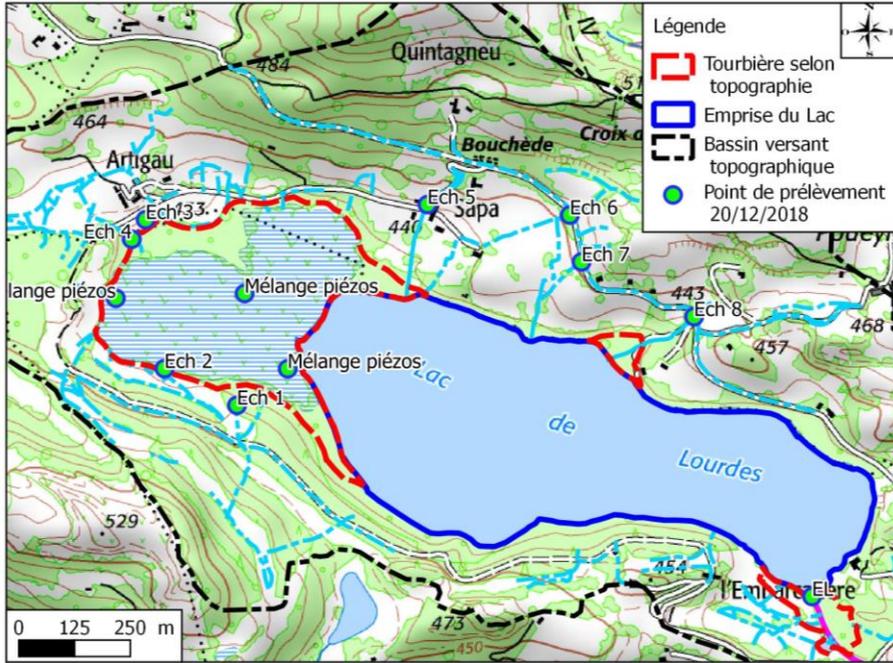
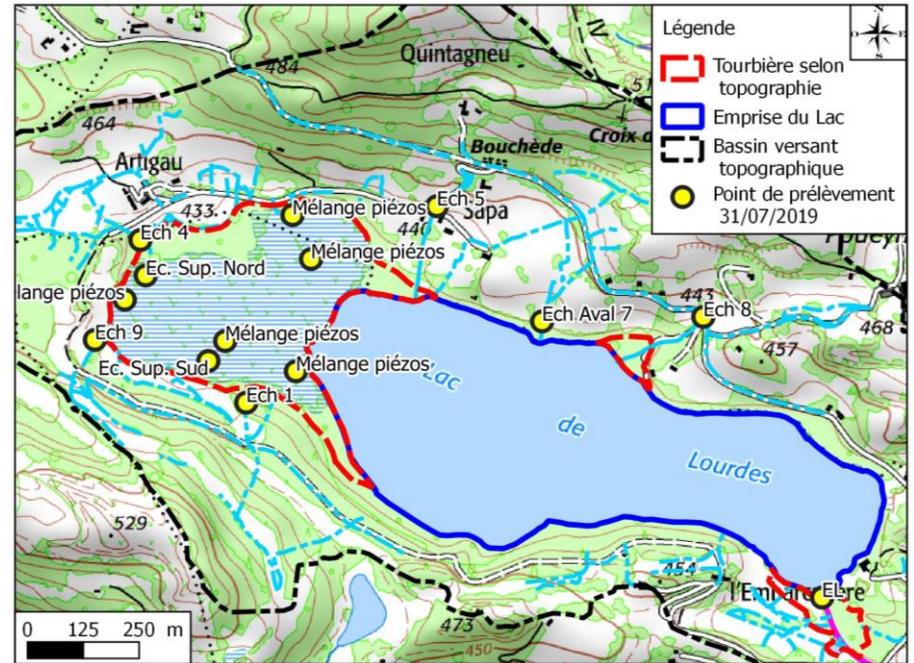
- Points de prélèvements

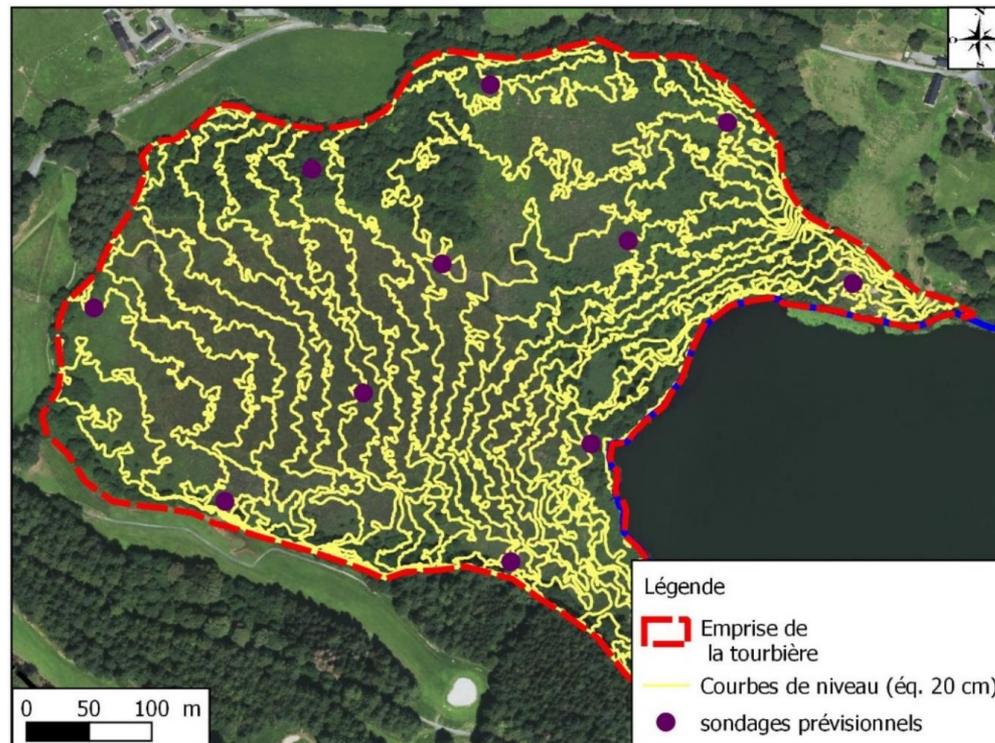
- sondages à la tarière à main sur la zone de la tourbière afin de définir sa géométrie et particulièrement l'épaisseur de la zone végétale et la profondeur du substratum argileux ou rocheux.
