Etat des lieux des populations d'écrevisses à pattes blanches sur le bassin versant du Gave de Pau

Animation du DOCOB, site Natura 2000 N°FR7300922
« Gaves de Pau et de Cauterets » (et gorges de Cauterets)

Décembre 2021

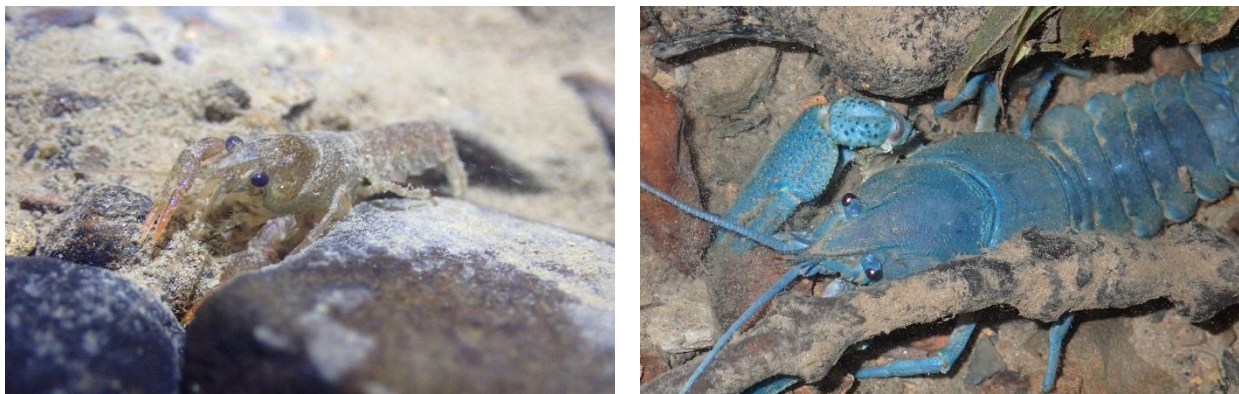
Figure 8 : Ecrevisses à pattes blanches du Batmale

les classes d'âge ont été recensées. Une écrevisse APP de couleur bleu vif a pu être observée (Figure 8).

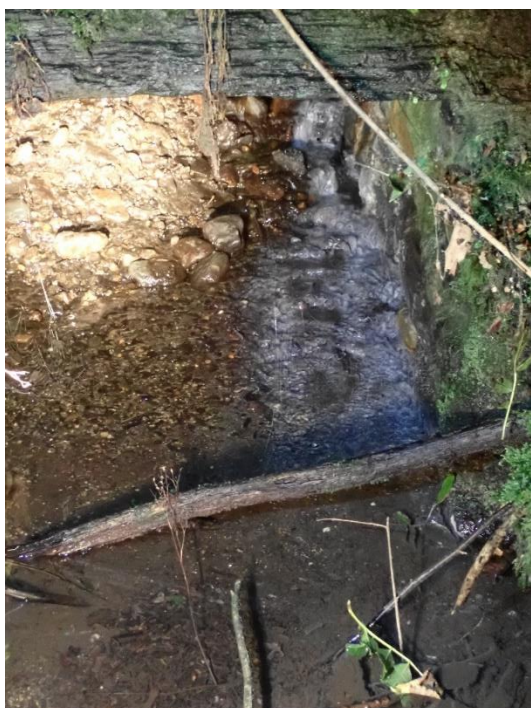
Figure 10 : Ecoulements blanchâtres

Deux écoulements, non identifiés, de couleur blanchâtre et nauséabonds ont été observés directement sous le barrage (Figure 10).

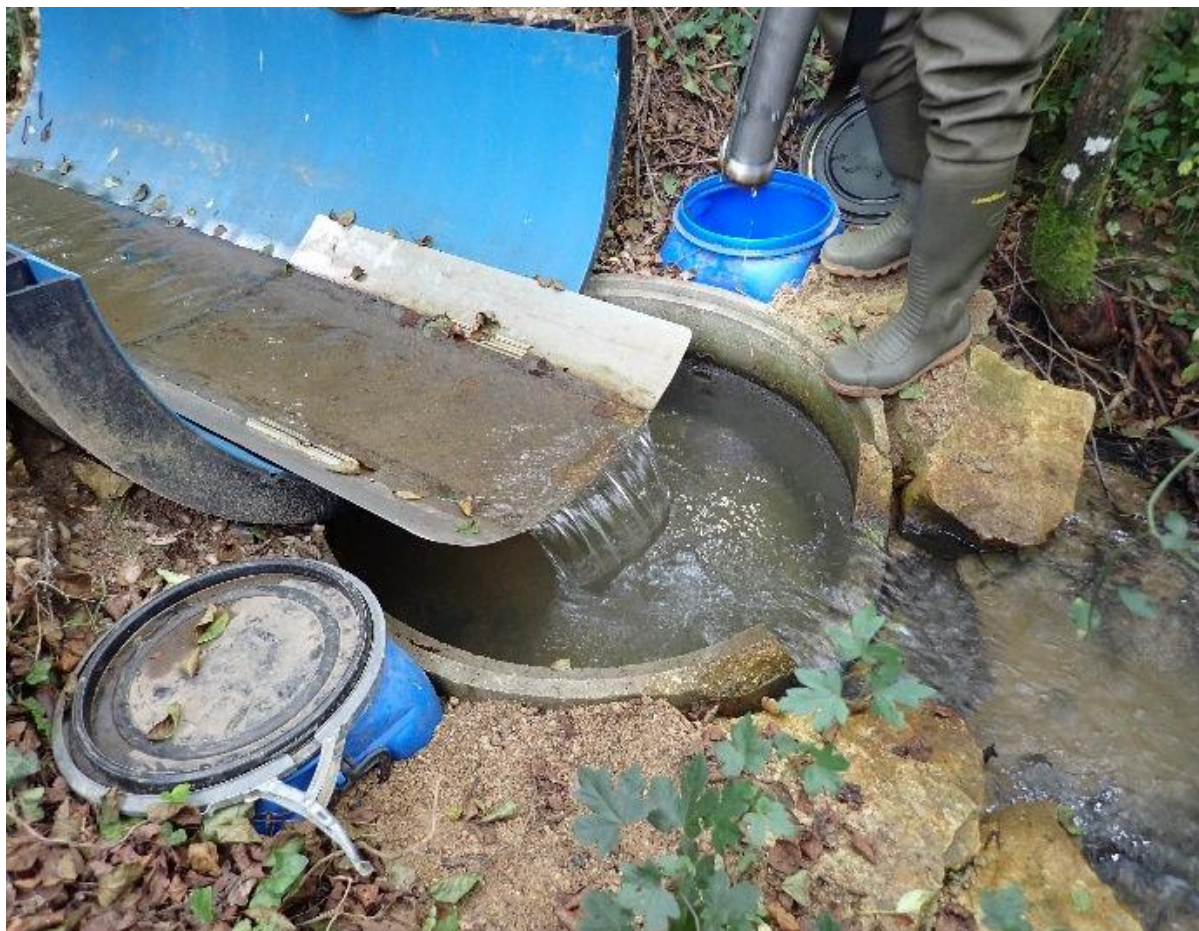
Figure 15 : fosse piège installée dans le Lot

Il a été constaté une très bonne franchissabilité de ces dispositifs par la truite lors des crues de juillet 2021. Surement en raison de la « fosse d'appel » importante.

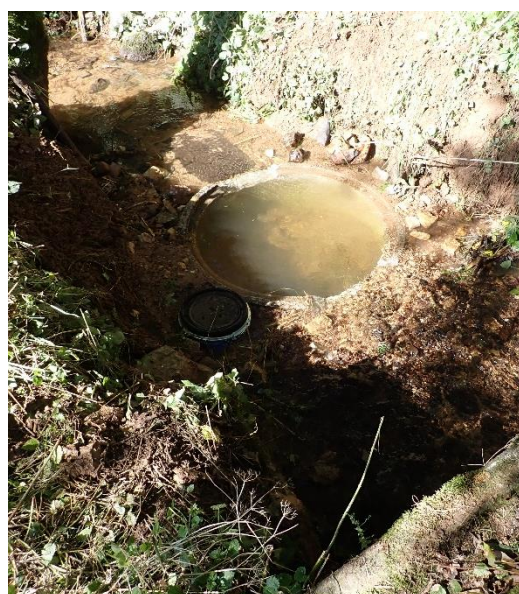
Figure 16 : modèle dérivé posé dans l'Aveyron

Il présente par contre l'énorme désavantage de se remplir de sédiments à chaque crue. Il devrait être testé une solution technique pour remédier à cela à partir du printemps 2023.
