Décembre 2022

## Préservation des populations d'écrevisses à pattes blanches du bassin versant du Gave de Pau : actions de suivi, accompagnement de travaux et sensibilisation

Site Natura 2000 « Gaves de Pau et de Cauterets » (et gorges de Cauterets)

Maitre d'ouvrage	Prestataire
Pays de Lourdes et des Vallées des Gaves 4 rue Michelet 65100 Lourdes Téléphone : 05.62.42.64.98	SARL Saules et Eaux 3039 route de Mars 07310 Saint Julien d'Intres Téléphone : 06 86 74 57 44 Email : <a href="mailto:theo.duperray@sauleseteaux.fr">theo.duperray@sauleseteaux.fr</a> Rapport d'étude rédigé par : Théo DUPERRAY et Marlène BONIN

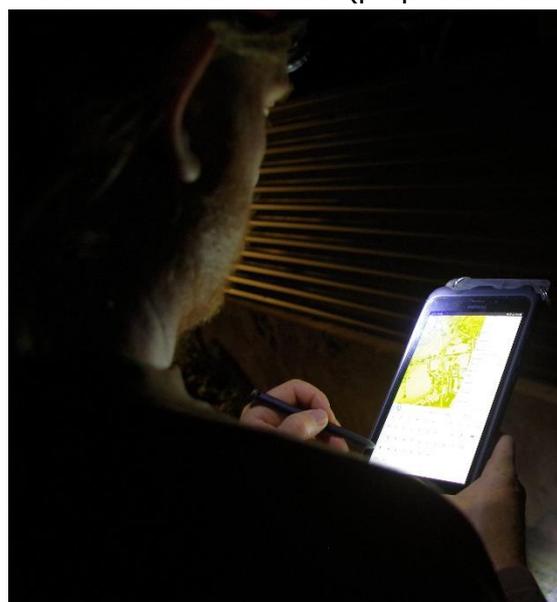
Au cours des prospections les éléments caractérisant le milieu sont relevés directement sur le SIG embarqué sur tablette grâce au logiciel Qfield (figure 1). Il est notamment estimé l'habitabilité du milieu pour l'APP (potentialité\_APP), l'abondance de caches

**Figure 2 : Saisie des informations sur tablette**

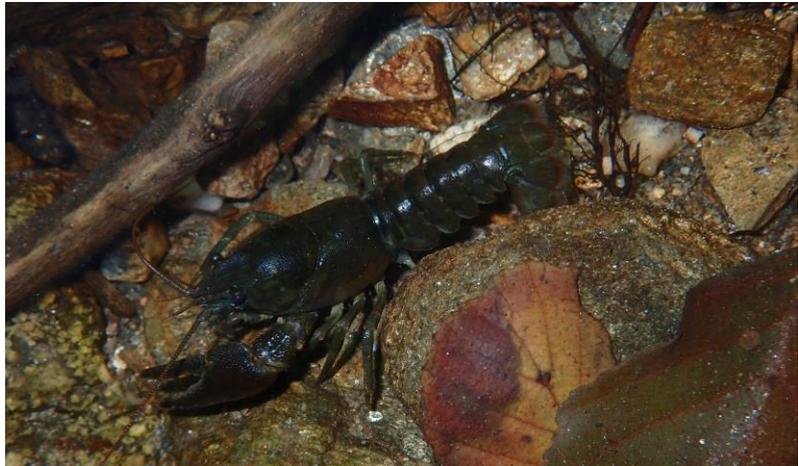
Figure 3 : écrevisse à pattes blanches

Sorte de petit homard dépassant rarement les 120 mm de long, l'écrevisse à pattes blanches arpente le fond des cours d'eau à la recherche de détritus et d'invertébrés qui constituent sa nourriture.

L'écrevisse à pattes blanches (ou à pattes blanches) (*Austropotamobius pallipes*, Lereboullet, 1858) appartient à la classe des Crustacés, à l'ordre des Décapodes et à la famille des Astacidés. Cette espèce est naturellement présente de la péninsule Ibérique aux îles Britanniques.

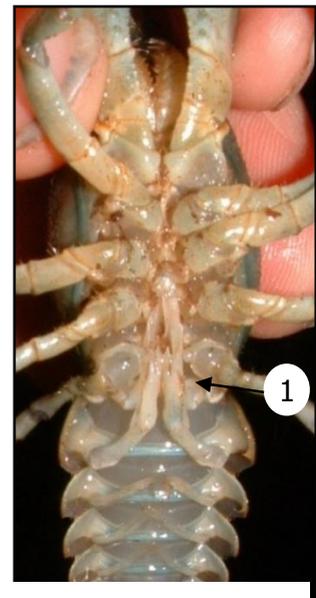
Figure 4 : mâle, face ventrale

A l'aide de ses stylets copulateurs (1 - figure 4), il dépose des amas de sperme (appelés spermatophores) sur la cuticule de la femelle au niveau de ces orifices génitaux. Dans les deux semaines (rarement trois) qui suivent, la femelle va pondre. Pour ce faire, elle se place généralement sur le dos ou debout, elle replie sa queue sur elle-même, formant ainsi une « poche incubatrice » qui est étanchéifiée grâce au mucus sécrété par les orifices génitaux. Ce mucus a deux autres fonctions.

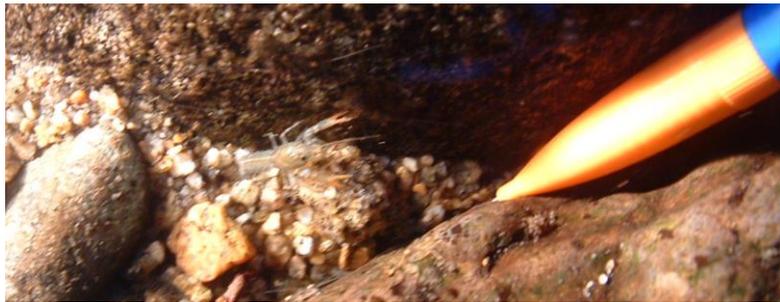
**Figure 6 : juvénile de stade II dans son milieu**

mère à la première alerte. Petit à petit ils ne reviendront plus sous la femelle et se trouveront une cache ; ils mesurent alors environ 11 mm (figure 6). La croissance annuelle est fonction de la température et de la date d'éclosion. En effet les écrevisses disposent d'un exosquelette rigide, elles doivent donc en changer périodiquement pour pouvoir grandir : c'est la mue. Le nombre de mues annuelles, et donc l'accroissement des individus, se réduit avec l'âge.

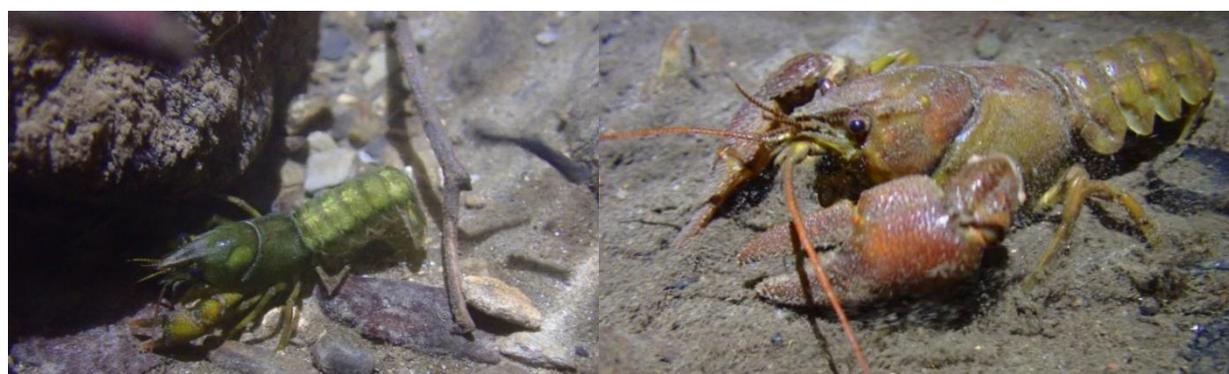
**Figure 8 : Illustrations de deux APP (atteintes de thélohaniose) sur le Brouca**

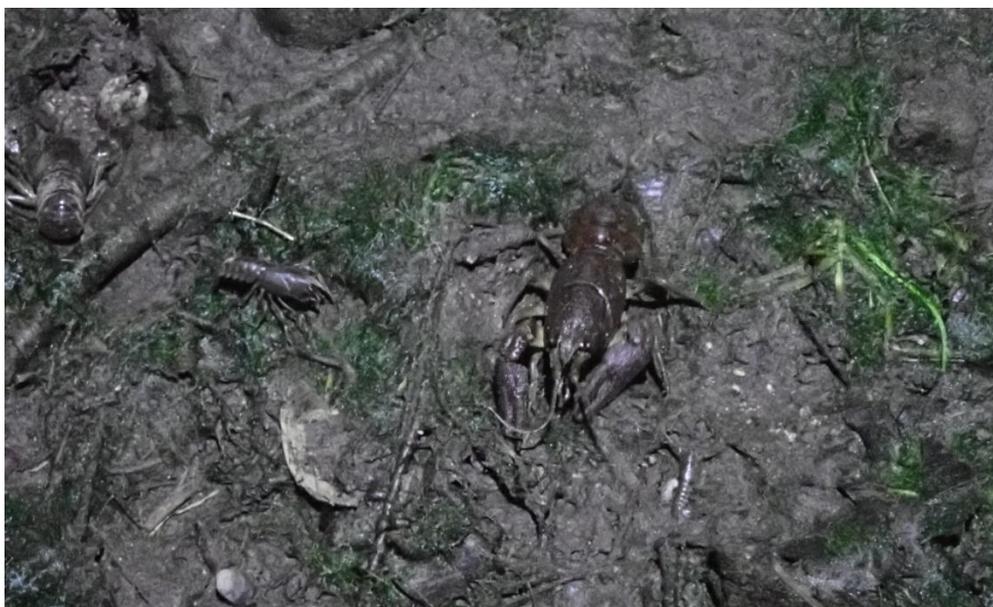
Cet affluent du Gave de Pau abrite bien une population d'APP viable dans sa zone pérenne. En effet, en ce contexte d'étiage très sévère un important linéaire asséché a été constaté à l'amont près de la tourbière mais aussi en l'aval dans le village. A la reprise des écoulements en milieu forestier, il a fallu prospecter environ 160 m pour observer les premières écrevisses à pattes blanches réfugiées dans une mouille avec quelques truites fario. Sur l'aval du linéaire de présence d'écrevisses, le débit se réduisait jusqu'à un assec total au niveau de la route. Une vingtaine d'individus a été observé hors d'eau, majoritairement des cadavres. Seuls quelques individus étaient encore vivants, et même une écrevisse en transit 20 m en aval a été observée (Figure 13).

**Figure 13 : Individus vivants et cadavres d'APP hors d'eau sur le ruisseau des Moules**

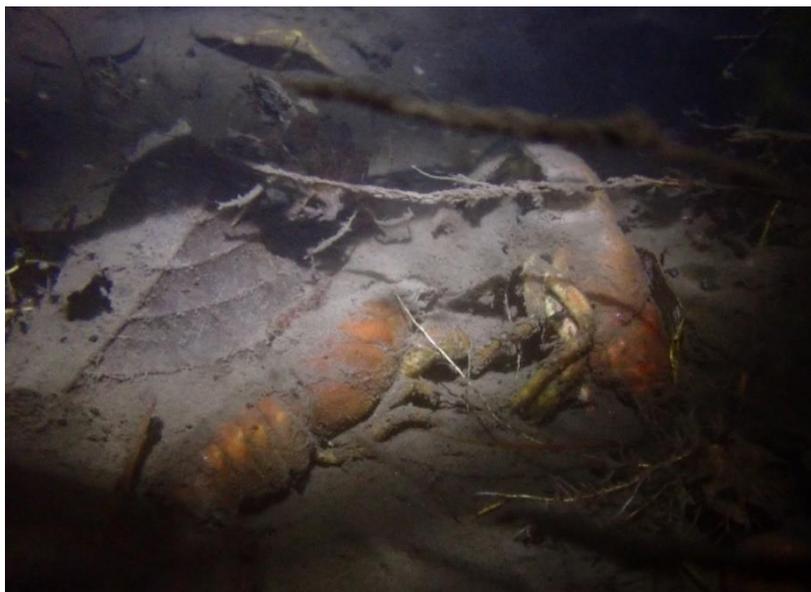
Des cadavres d'écrevisses à pattes blanches ont été observés (Figure 15) sur la limite aval du front de colonisation de l'APP, et à peine 50 m en amont des PFL. Sachant que les PFL du Saint-Pastous ont été testées positives à la peste, une contamination par la peste était crainte et fort probable. C'est pourquoi des travaux ont été entrepris en urgence afin de protéger la population d'écrevisses à pattes blanches, et sont détaillés au § 5.3.2 et illustrés sur la Figure 16 comme étant les « Aménagements 1 et 2 ». Deux individus d'APP vivants ont été observés en aval des cadavres et prélevés pour analyse, une femelle peu dynamique était présente parmi les cadavres. Les cadavres étaient localisés de part et d'autre du seuil en bois.

**Figure 15 : Cadavres d'APP observés sur le Brouca**

Résultats d'analyses : La cause de mortalité des APP n'est pas la peste mais il semblerait bien qu'il y ait une contamination à la peste de l'écrevisse à l'aval du Brouca, de par la présence de PFL du Saint-Pastous et/ou de PFL contaminées dans le plan d'eau du riverain (analyses de 2021).

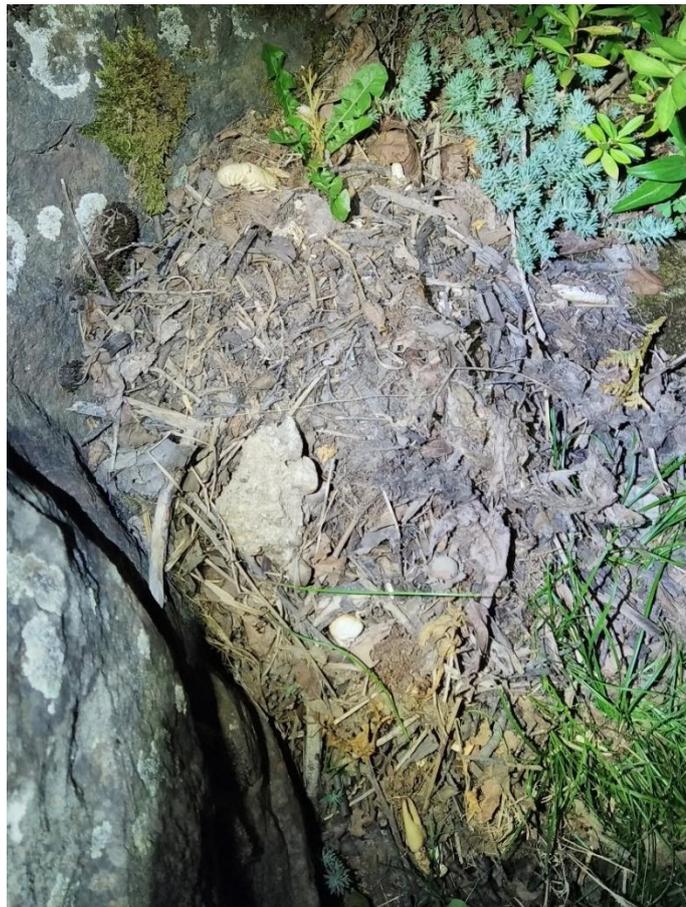
Résultats d'analyses : Les APP encagées, les individus d'APP capturés en prospection et les résultats des analyses des cadavres prélevés par l'OFB confirment bien que la peste de l'écrevisse n'est pas la cause de cette mortalité.

**Figure 17 : Anciens cadavres d'APP retrouvés en berge du Bayet**

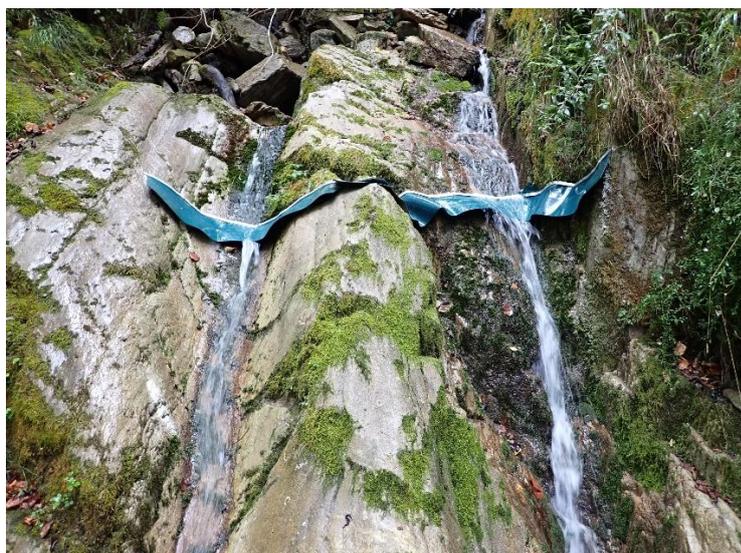
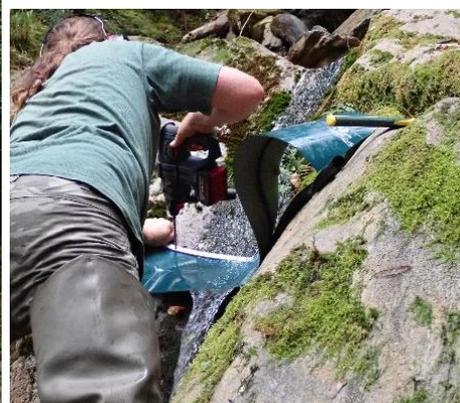
Afin de protéger la population d'APP présente sur ce cours d'eau, des travaux ont été entrepris sur l'Ouzous. Après accord des services de l'état et des propriétaires des parcelles (conventions de travaux), il a été réalisé l'implantation de deux bavettes semi-rigides sur une cascade, autrement dit en fixant aux parois rocheuses une bande de plastique afin de créer un léger surplomb infranchissable à la montée pour les écrevisses (Figure 25). La configuration de ce milieu était propice à ce dispositif. La cascade marque la limite aval de répartition des APP, puisque l'aval du cours d'eau était en assec.

**Figure 25 : Illustrations du dispositif anti-remontée d'écrevisses sur l'Ouzous**

L'installation d'un panneau informatif à destination des promeneurs et usagers est conseillé.

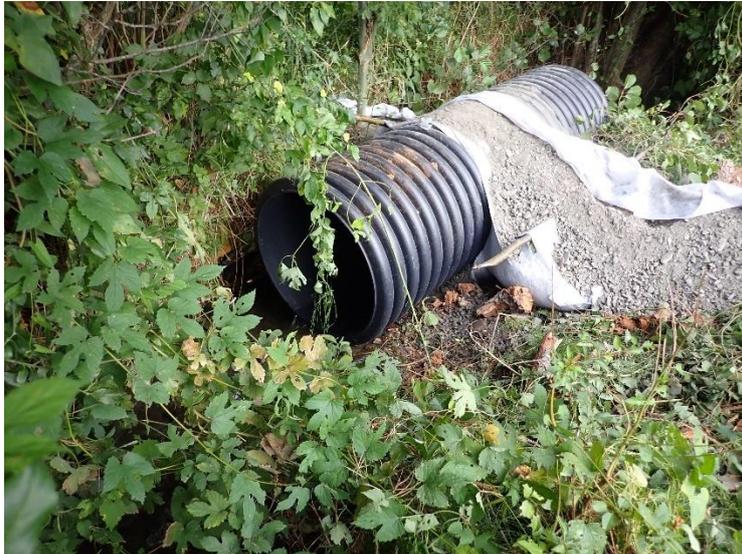
tuyaux plastiques de type ECOPAL ont l'avantage d'avoir une surface interne lisse empêchant les écrevisses de s'accrocher dedans pour les franchir. L'aménagement le plus en amont se situe au niveau du seuil existant soit 70 m en amont du front de mortalité environ (Figure 26).

**Figure 26 : Aménagement amont (2) sur le Brouca**

Ces dispositifs provisoires seront maintenus pour une durée de 1 à 3 mois afin d'évaluer leur efficacité et suivre l'évolution de la mortalité.

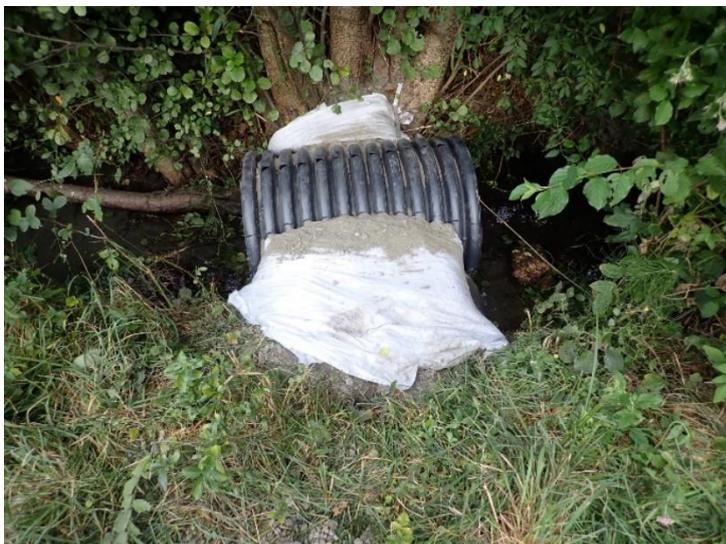
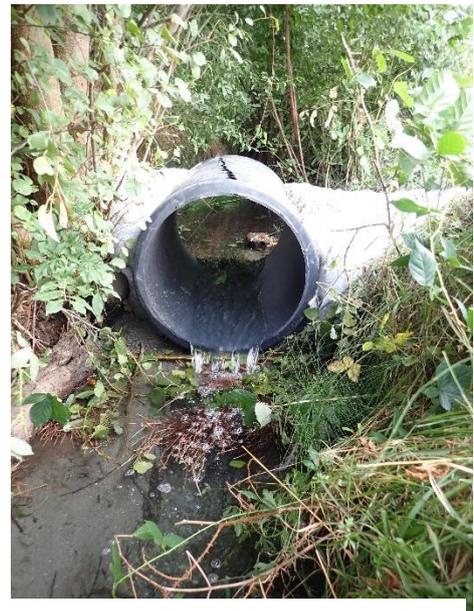
L'aménagement le plus en aval est un verrou de sécurité nécessaire situé à mi-chemin entre le premier tuyau et les cadavres (Figure 27).

**Figure 27 : Aménagement aval (1) sur le Brouca**

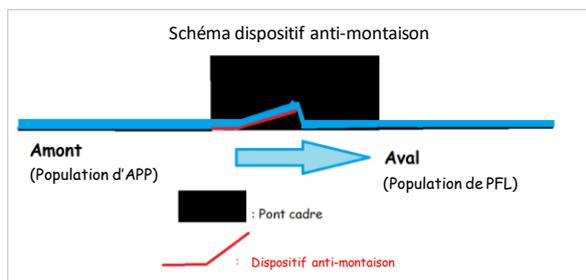
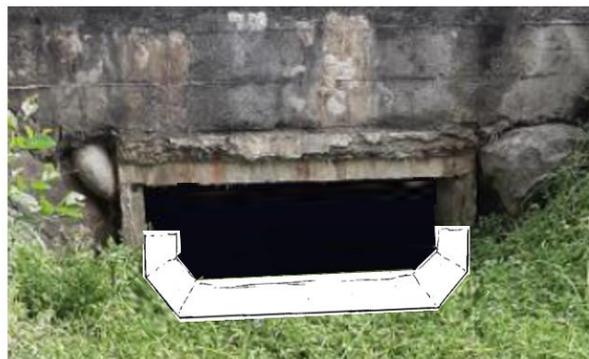
**Figure 28 : Schéma et projection du dispositif sur le pont cadre du Bayet**
