Novembre 2023

Préservation des populations d'écrevisses à pattes blanches du bassin versant du Gave de Pau : suivi et sensibilisation

Site Natura 2000 « Gaves de Pau et de Cauterets » (et gorges de Cauterets)

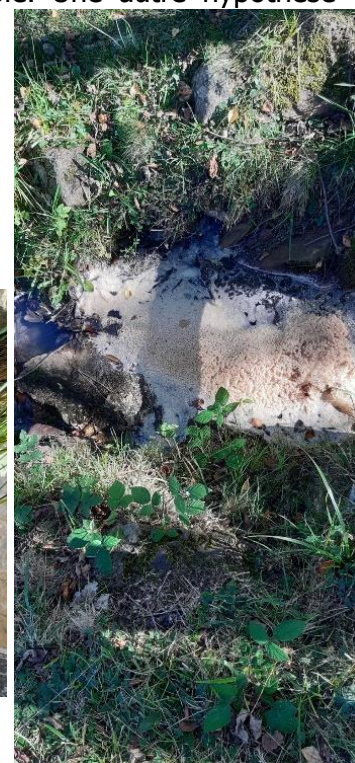
Figure 9 : Ruisseau de Bun, octobre 2022 © Maire de Bun

Il a été avancé une possible désoxygénation en raison du faible débit mais les photos montrent la présence d'un écoulement (ridules de surface) non négligeable. Une autre hypothèse avancée par l'OFB serait le relargage de polluants accumulés dans la tourbière présente en amont et remis en charge par les pluies. Or les photos ne montrent pas la moindre évolution récente du niveau d'eau. En l'absence de station de jaugeage ou de pluviométrie sur le secteur, il n'est pas possible de vérifier cette hypothèse.

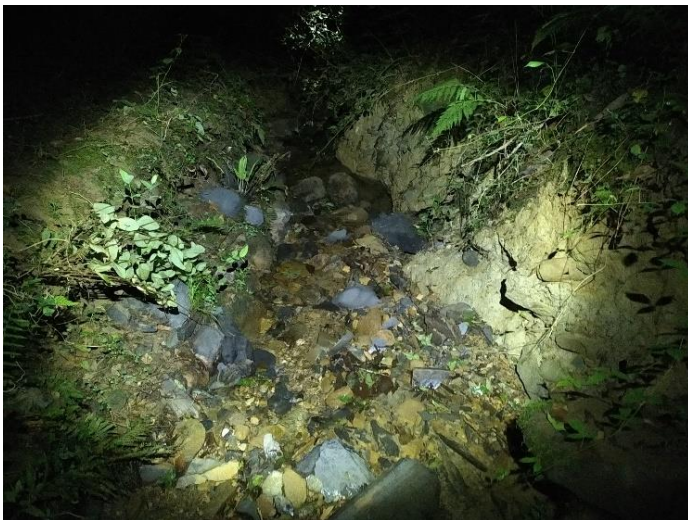
Présence d'APP sur tout le réseau en eau ou presque ; les crues récentes ont fortement impacté le lit des ruisseaux. Il y a certains secteurs très fortement incisés ; cela peut être la cause de la limite de répartition. Il est préconisé de suivre ces bornages de population d'ici 2 à 3 ans pour vérifier si ce sont les crues estivales de 2023 qui ont surcreusé les ruisseaux et ainsi limité la répartition des APP.

Figure 14 : Zone fortement incisée en aval d'un seuil naturel faisant limite de population

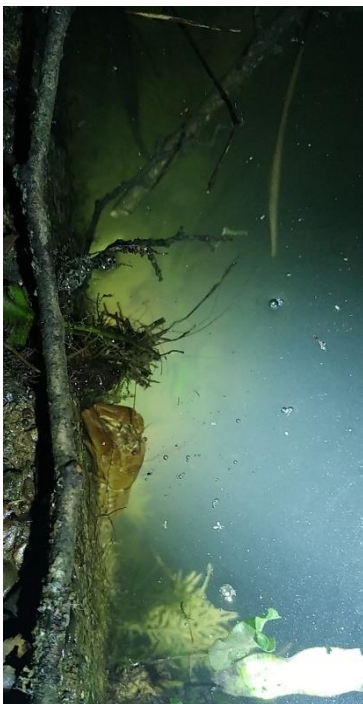
Les marquages des traversées de piste indiquent qu'il va y avoir des travaux de curage des buses ; l'ONF a été informé de la présence d'écrevisses à pattes blanches et, par conséquent, des précautions à prendre.

Figure 16 : APP sur mur béton au niveau d'une buse bouchée

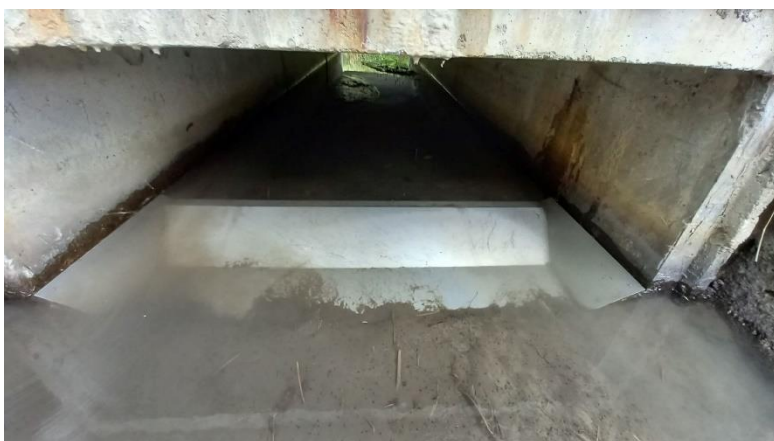
Figure 18 : Seuil installé sur le Bayet à Gez © PLVG

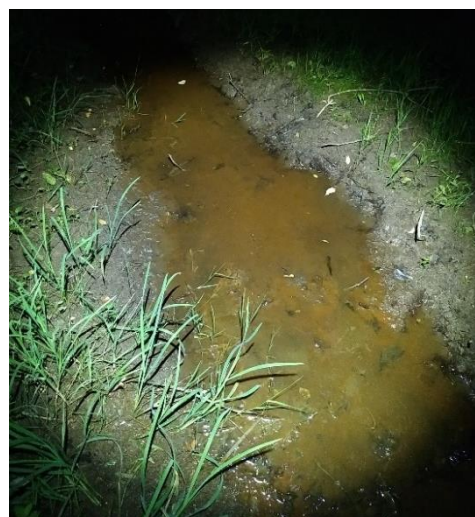
Figure 19 : Fossé douteux arrivant sur le front de colonisation/mortalité

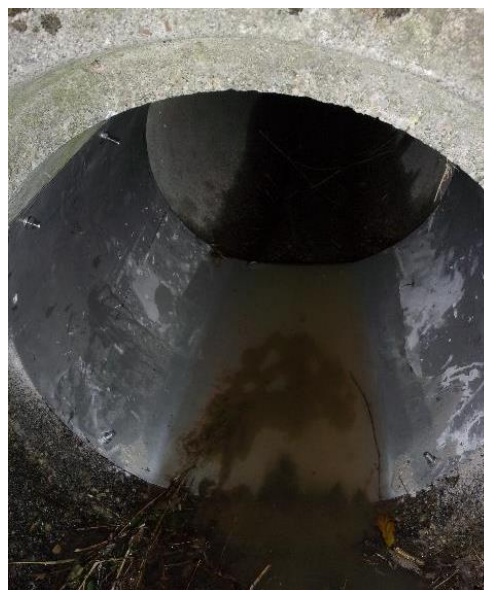
Un entretien léger de ce dispositif peut être nécessaire notamment dans les zones calcaires où les concrétions formées sur la tôle risqueraient de le rendre franchissable.

Figure 27 : vue de l'amont
