Etat des lieux des populations d'écrevisses à pattes blanches sur  
le bassin versant du Gave de Pau

Animation du DOCOB, site Natura 2000 N°FR7300922  
« Gaves de Pau et de Cauterets » (et gorges de Cauterets)

Sepembre 2019

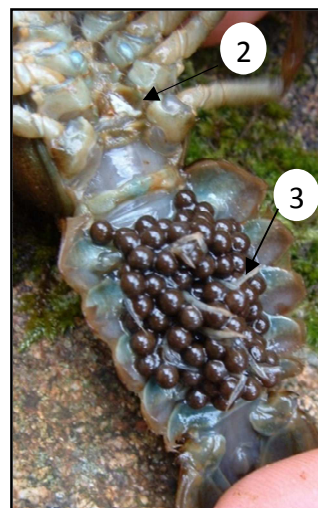
(pattes abdominales, 3 – figure 4) pour permettre la fécondation. Au bout de quelques heures, le mucus se durcit au contact de l'eau et forme une attache élastique qui lie chaque œuf aux pléopodes de la mère. Les femelles ainsi « grainées » (figure 4) vont passer l'hiver à mater leurs œufs (nettoyage, oxygénation...) retranchées dans leur cache ; qu'elles ont choisies la plus insensible possible aux crues. Les éclosions ont lieu, en fonction de la température, entre début avril (Bouches du Rhône, année chaude) et début août (affluents du Lignon (Haute-Loire) une année froide). La durée moyenne d'incubation (selon FENOUIL, 1987) est de 1640 degrés-jours (soit 6 à 8 mois en fonction de la température). Une femelle porte entre 5 œufs (première année de reproduction) et jusqu'à 90 à 120 œufs pour les records, la moyenne se situant autour de 60-70.

Figure 4 : femelle, face ventrale

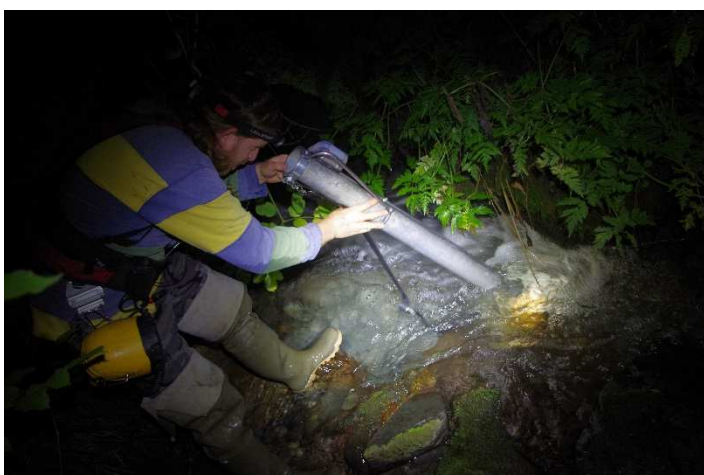
Figure 7 : utilisation de l'aquascope dans les remous

Le ruisseau de Bariquères est torrentueux mais accessible, l'aquascope y est particulièrement nécessaire du fait de la présence récurrente de remous. Nous avons constaté une arrivée d'eau calcaire en rive gauche.

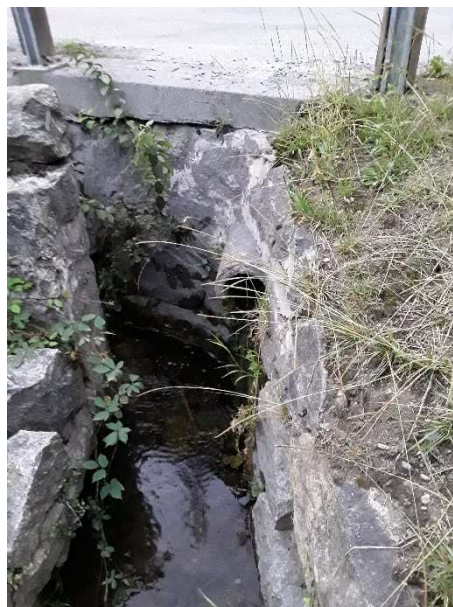
Figure 8 : le Bayou juste sous la D102

En partie amont de ce tronçon du Bayou il y a un poste de relevage d'eaux usées dont le « trop plein » à l'air d'être utilisé de temps en temps (pas de toiles d'araignées et tuyau humide). Au-dessus et le long de la route (D102) c'est un chenal en pierres maçonnées. C'est dans une « érosion » de ce chenal au niveau de Mailloc que nous avons observé une truite arc-en-ciel d'environ 60 cm... plus en amont, au-dessus de la D101, il est relativement chenalisé également mais un peu plus libre ; il y a des cascades et les murs sont en enrochements libres donc de bien meilleures caches potentielles. Il en est de même en amont de la D13 mais sans les enrochements en berge. Une buse déconnectante est présente juste en amont de la route. Il n'y a pas eu d'observation de poissons en amont de la buse. La présence ancienne sur ce tronçon est signalée par l'AFB.

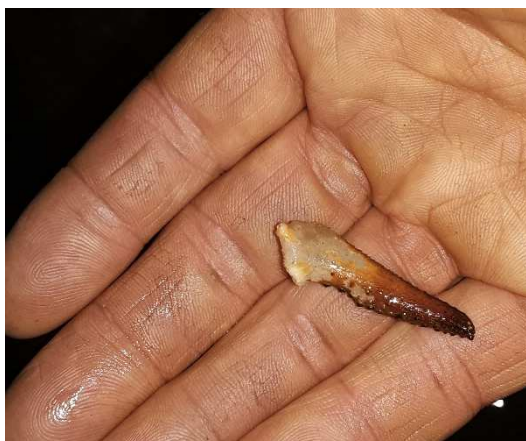
Figure 10 : Doigt de PFL trouvé sur le Bergons

Dans les données connues il y a quatre mentions de l'écrevisse à pattes blanches sur le bassin du Bergons : le Bayet à l'aval de Gez (ONEMA 2015), le ruisseau d'Ouzous (RNR PA), le Bergons en amont de la confluence avec le ruisseau d'Ouzous (E. Mansanné, 2019) et le Bergons aval dans Ayzac-Ost (AFB 2017). Mais pour ce dernier point il s'agissait d'une mortalité violente avec une multitude de cadavres et à la même période que la mortalité par aphanomycose sur le Bayou. Dans le cas du Bergons aucune analyse n'a été effectuée mais il semble tout de même assez probable que ce soit également l'aphanomycose.

Quid de ce doigt de PFL retrouvé en aval d'Ayzac-Ost...? Il semble extrêmement peu probable qu'il ait dévalé 3 km tout seul dans le Bergons. L'hypothèse d'un déplacement par un oiseau depuis le secteur Saint-Pastous / Boû-Silhen n'est pas beaucoup plus plausible. Par contre, celle consistant à penser que quelqu'un ait pu ramener des PFL sur le secteur pour les manger ou les mettre dans un bassin est plus réaliste. Cela pourrait aussi avoir apporté la peste de l'écrevisse en 2017. Cette dernière a pu s'arrêter en aval du vieux seuil car il n'est pas aisé pour une écrevisse, surtout atteinte d'aphanomycose, de le remonter puisque l'essentiel du débit passe sous le seuil en mode « conduite forcée ».

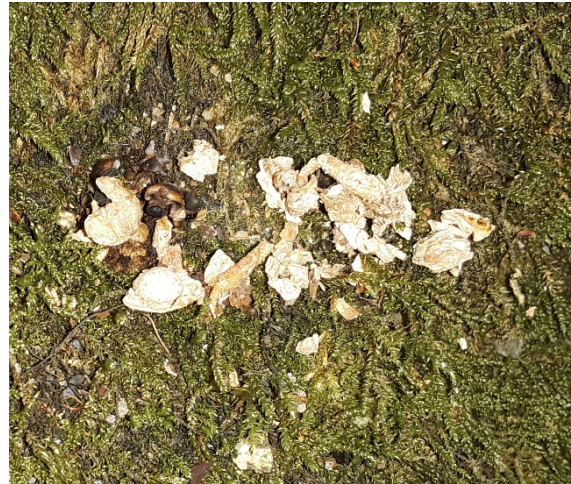
Dans le Bergons la densité est relativement modérée au niveau même de la confluence. Par contre il a été relativement aisé de voir des écrevisses tout du long et avec de belles densités par endroits. Il a été observé deux épreintes de loutre avec des morceaux de carapace d'écrevisses (figure 11), dans la première il a clairement été identifié des morceaux d'APP. Un peu en aval de la confluence avec le ruisseau du Perey il y a un important ruissèlement d'eau calcaire en rive gauche. La prospection (difficile du fait de l'embroussaillage) de ces ruissellements n'a pas permis l'observation d'écrevisses.

Figure 11 : épreinte de loutre avec morceaux de carapaces d'écrevisses

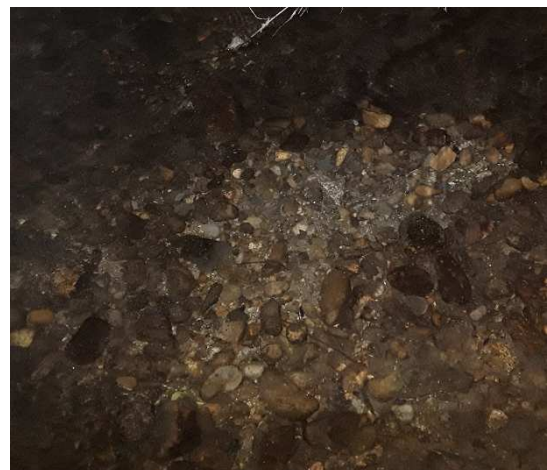
Figure 12 : zone grattée dans un radier

Sur le Bergons en amont de Serre en Lavedan le milieu est tout aussi attractif que plus bas, mais il a seulement été observé trois très probables caches nettoyées. Idem sur la partie tout en amont (bois de l'Abèd, le Sarrat) mais sans observation du moindre indice de présence. A ce niveau il y avait une zone de radier grattée un peu comme une frayère (figure 12).

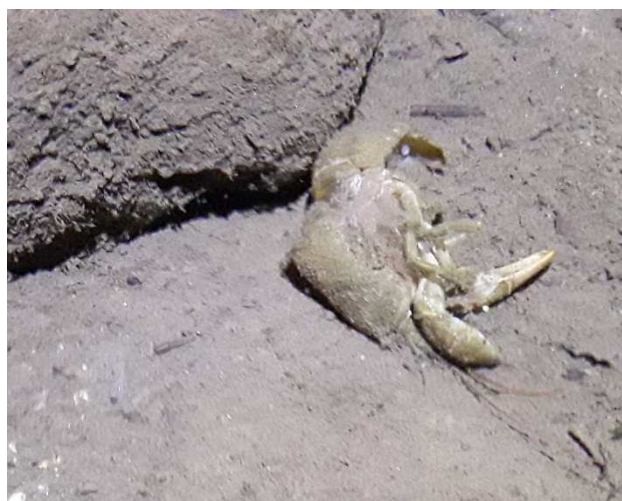
Figure 14 : mue d'APP observée sur le Bergons

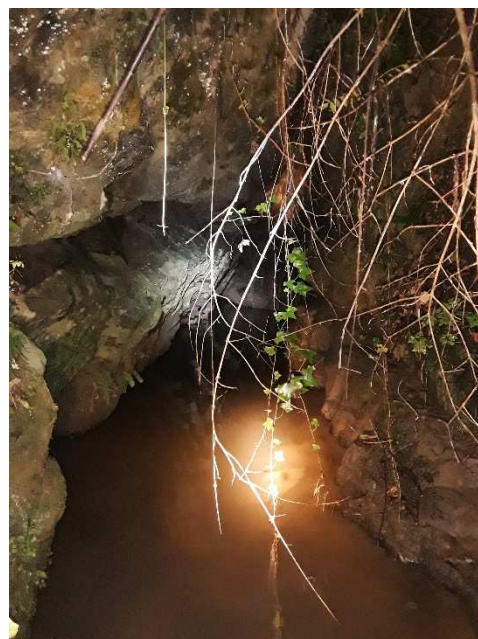
Figure 15 : résurgence de la Batmale

Le ruisseau de Batmale s'engage ensuite sous les bâtiments pour ne ressortir, d'après nos observations, qu'en aval du village. A ce niveau les deux bras identifiables ainsi que la partie arrivant dans le gave de Pau ont été prospectés mais sans succès. Il faut tout de même prendre avec prudence cette absence d'observation puisqu'un orage avait un peu troublé l'eau et l'activité sur la Batmale était assez faible ce soir-là (15-16 septembre). Le bras le plus à l'ouest sort de sous une falaise (cf. figure 15).

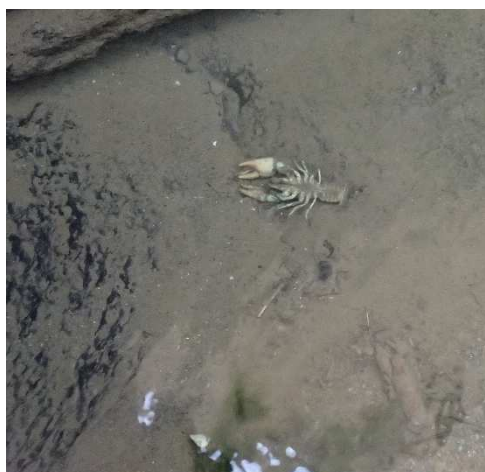
Figure 18 : cadavre d'APP sur le dos en aval du petit pont – 16/09/2019

L'analyse de ces cadavres s'est révélée négative à la présence du génome de l'agent pathogène suspecté (cf. rapport d'analyse du LDA 39 en annexe 1). Cela est confirmé par la visite de terrain d'Emilie Mansanné le 2 octobre : quatre morts en aval du lavoir et seulement un en aval de la mairie et pas de gros orages qui auraient tout balayé. Si cela avait été l'aphanomyose il devrait être observé plus d'individus morts que ce que j'ai vu vivant le 10 septembre.

Le propriétaire de la maison desservie par le petit pont nous a dit qu'en 2018 il avait vu plus de 20 écrevisses mortes au même endroit et qu'elles étaient « montées sur l'herbe » ... Monsieur le maire nous dit que le réseau d'assainissement a été contrôlé récemment et qu'il n'y a pas de fuites... mais les écrevisses ne parviennent pas à vivre à l'aval de ce pont ! Et la population de truites semble réduite localement par rapport aux années antérieures d'après le même riverain.
